ASUNTO: *Seguimiento Ejecución de Obras. Informe Mensual de Julio de 2017.*

UNIDAD ADMINISTRATIVA ESPECIAL DE REHABILITACION
Y MANTENIMIENTO VIAL

INFORME MES DE JULIO 2017 VISITAS TÉCNICAS FRENTE DE OBRA.

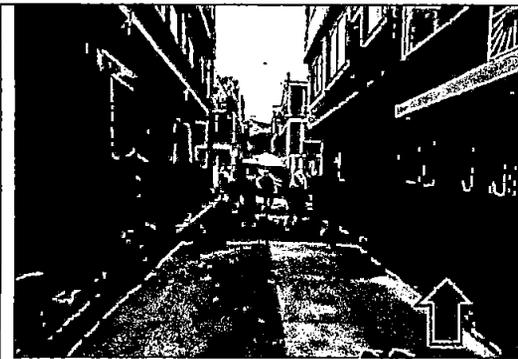
Imagen 1: Cerramiento adecuado.

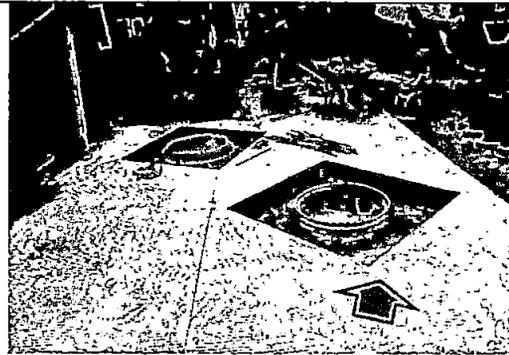
Imagen 2: Refuerzo estructural obras de arte.

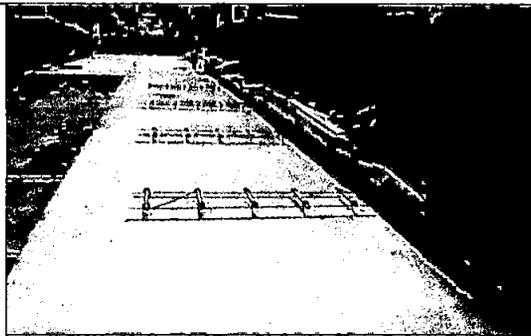
Imagen 3: Barras de transferencia.

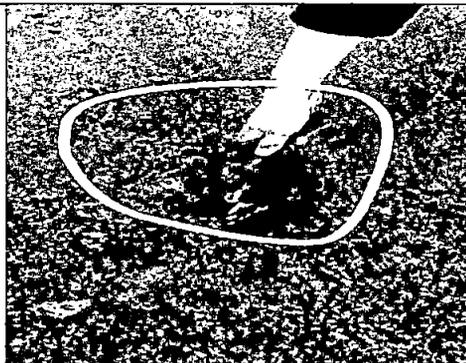
7. Se evidencia instalación de mezcla Grano de Caucho Reciclado (GCR) a la largo del civ 16000344, presentando fisuramiento en sectores puntuales (2), generados por la presencia de elementos de uso de protección personal, en este particular guantes. (ver registro fotográfico)

Imagen 6: Presencia de elementos de protección en carpeta instalada de GCR.

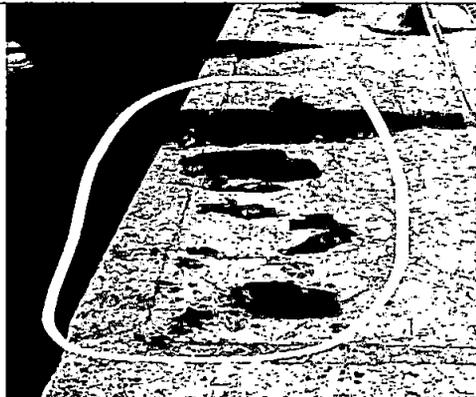
8. Se evidencia material contaminante en el suministro de la mezcla GCR, lo cual genera que esta no cumpla con su vida útil y especificaciones de producción e instalación. Generando posibles daños en la carpeta asfáltica a futuro y reproceso por parte de la entidad en esta intervención, incluyendo sobre costos. (ver registro fotográfico)

Imagen 7: Material contaminante en suministro de mezcla GCR.

Dosificación GCR: Fue la novedad de mayor impacto. No se están adelantado los controles en el proceso de producción, al permitir que al

frente de obra llegue material contaminado con guantes, tarros, botellas plásticas, palos entre otros. Incumpliendo controles de calidad, lo que afectando la estabilidad de los trabajos realizados.

- Se invita a continuar trabajando articuladamente desde la planeación hasta el proceso de intervención, con el fin de reducir el porcentaje de novedades encontradas del 60%.
- La OCI solicita identificar la causa-raíz del evento presentado con la mezcla de GCR, a fin de corregir y evitar productos No conformes y re-procesos en la intervención. Se sugiere implementación de protocolos de calidad.
- Los esfuerzos y acompañamiento realizados en obra por el residente ambiental de la Gerencia de GASA, se ven mermados con el derrame de

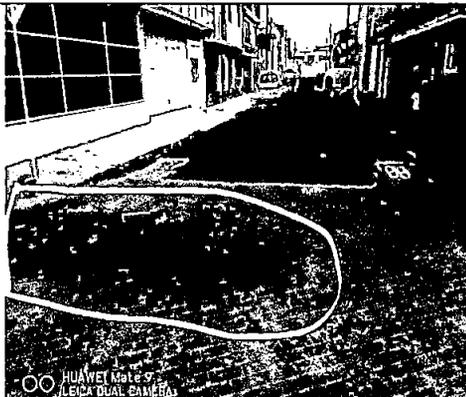
10. Ambientalmente se evidencia el pompeyano y áreas puntuales de espacio público manchas de ACPM, sumideros con contenido de asfalto mostrando que no fue retirada en su totalidad la protección, lo cual puede generar colmatación de los mismos. (ver registro fotográfico)

Imagen 8: Riego de acpm sobre pompeyano

ACPM en los frentes de obra generando un impacto ambiental. Se recomienda concienciar al personal operativo sobre a responsabilidad ambiental.

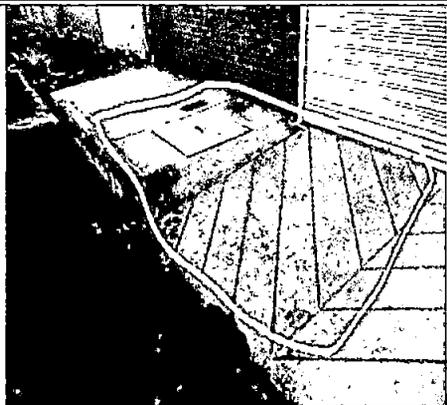
9. Se observa en espacio público y fachadas de predios, la mala manipulación por parte del personal de obra de la emulsión de rompimiento rápido en la actividad de imprimación del área intervenida. (ver registro fotográfico)

Imagen 9: Espacio público con riego de liga.

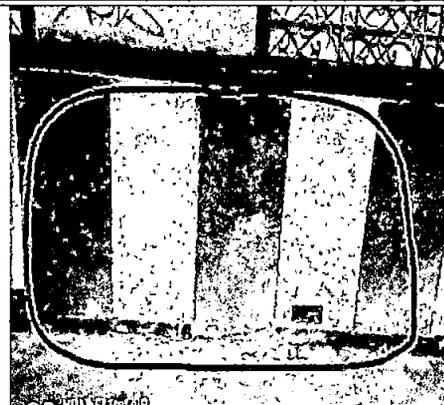
Imagen 10: fachada de predio afectado por el riego de liga.
