Asunto: Respuesta al Derecho de Petición. Reporte hueco peligroso en la Carrera 7 con Calle 119, con radicado UAERMV No. 20211120099182 del 04 de noviembre de 2021.

Referencia: 227-SPI-GI-0132

Registro Fotográfico AK 7 entre CL 119 B y CL 120

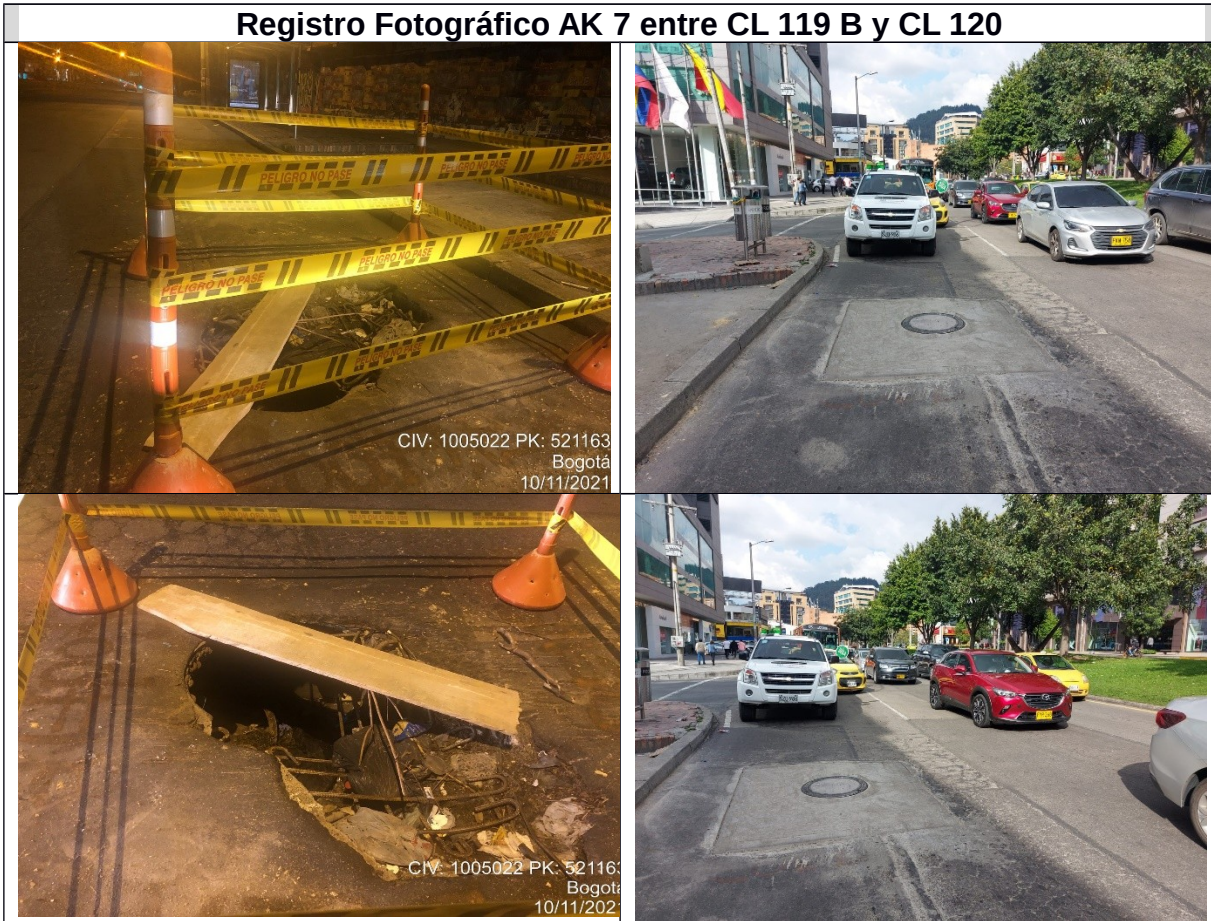
De conformidad con la visita de verificación realizada por profesionales de La Gerencia de Intervención al sitio de la solicitud; se evidenció que de acuerdo con lo informado por el peticionario; el hueco reportado se encontraba ubicado en la Avenida Carrera 7 entre la Calle 119 B y Calle 120 sentido Norte - Sur con Código de Identificación Vial (CIV 1005022 – PK 521163); y correspondía a un daño en una cámara de la red de teléfonos – ETB, el cual fue atendido por dicha entidad (tal como se muestra en el registro fotográfico adjunto).
