UNIDAD ADMINISTRATIVA ESPECIAL DE REHABILITACIÓN Y MANTENIMIENTO VIAL -UAERMV-

OFICINA DE CONTROL INTERNO

INFORME CONSOLIDADO SEGUNDO TRIMESTRE DE INSPECCIONES A CENTROS DE TRABAJO EN FRENTE DE OBRA

PERIODO EVALUADO:
ABRIL-MAYO-JUNIO 2023

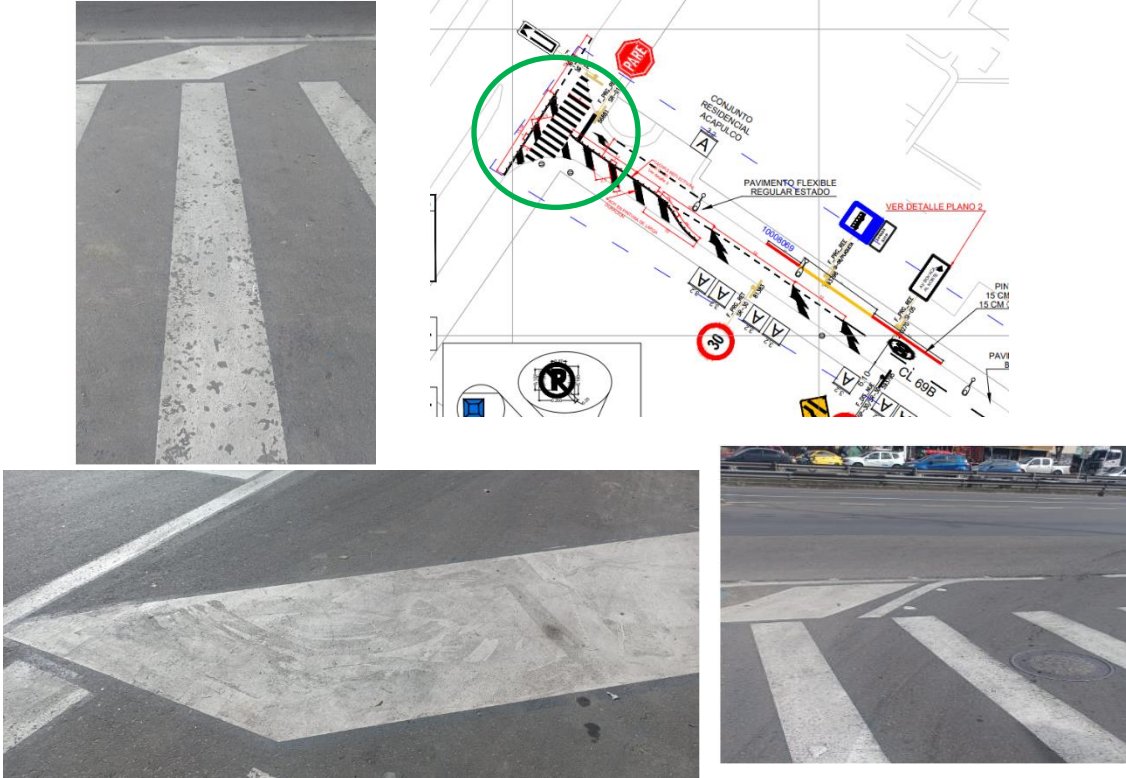
Ilustración 1 demarcación horizontal desgastado

3. En el frente de obra ubicado en la calle 69B entre carrera 71B y avenida carrera 72, CIV 10008069, se evidencia desgaste prematuro, desprendimiento de material y pintura transparentada, así como ausencia de microesfera, que incumple las especificaciones descritas en los ítems 7 y 8 de la licitación de obra pública de infraestructura de transporte en relación al espesor y volumen de sólidos por volumen.

4. Efectuar seguimiento y establecer controles en relación con la herramienta menor en los frentes de obra de la entidad.
5. Efectuar seguimiento a la ejecución de la señalización horizontal para garantizar el estricto cumplimiento de las especificaciones técnicas de los materiales aplicados, así como del diseño de señalización aprobado para cada uno de las vías intervenidas.

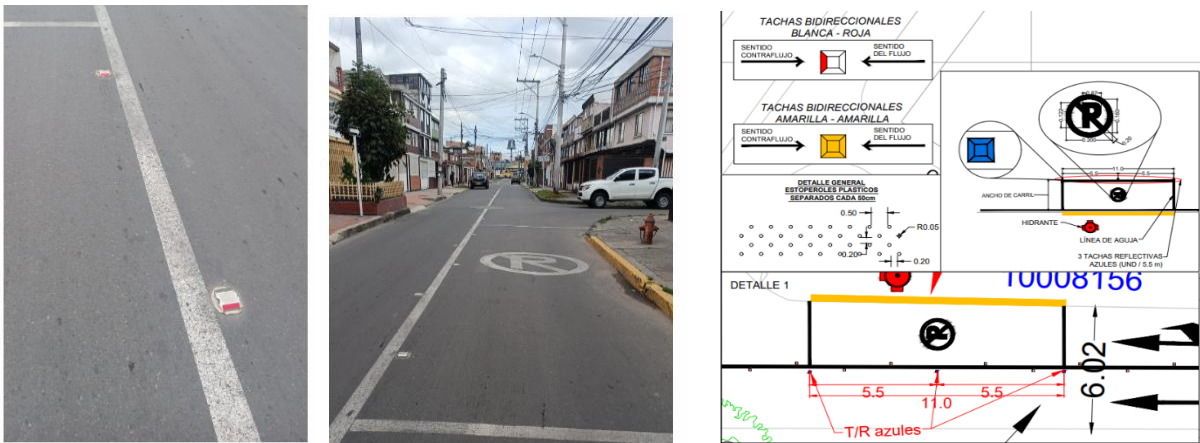
En el frente de obra ubicado en la calle 69B entre carrera 70G y carrera 71, CIV 10008156, se evidencia la ausencia de tres tachas reflectivas azules en la zona de prohibido estacionar como lo detalla el diseño SH_SV_UMV_160_2022_CL69B_AK72_V0

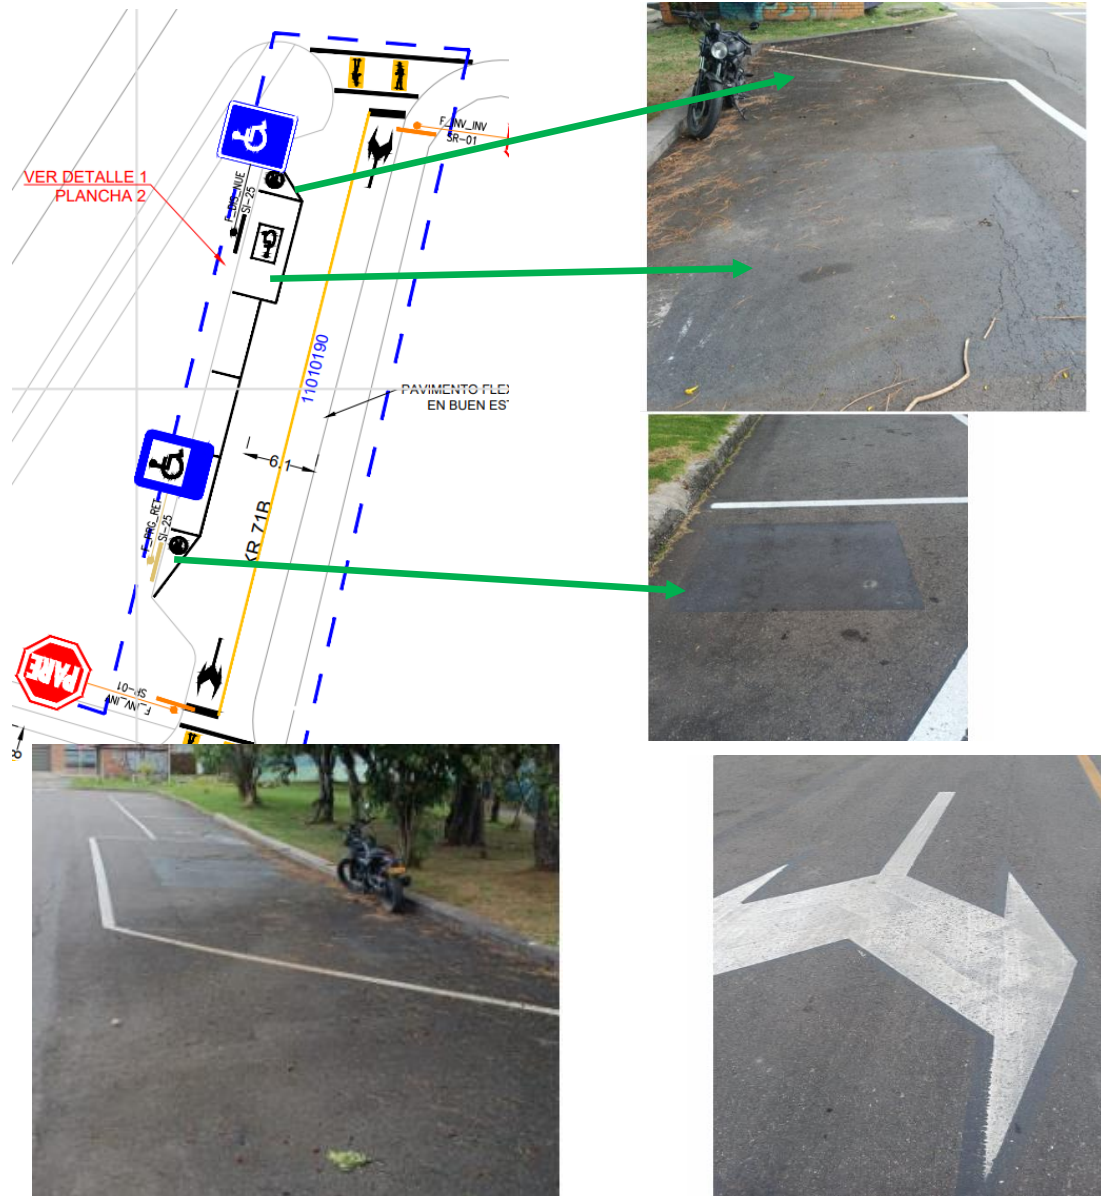
En el frente de obra ubicado en la carrera 72 entre calle 127B bis y calle 127 C avenida carrera 72, CIV 11010190, se evidencia desgaste prematuro, pintura transparentada, así como ausencia de microesfera, que incumple las especificaciones descritas en los ítems 7 y 8 de la licitación de obra pública de infraestructura de transporte en relación al espesor y volumen de sólidos por volumen, adicional a lo anterior se evidencia la ausencia de las señales de prohibido estacionar y el símbolo internacional de accesibilidad como se detalla en el diseño SH_SV_UMV_043_2021_CL127BBIS_KR72_KR71.
