**UNIDAD ADMINISTRATIVA ESPECIAL DE
REHABILITACIÓN Y MANTENIMIENTO VIAL -UAERMV-**

**INFORME FINAL DE INSPECCIONES A CENTROS DE TRABAJO EN FRENTES DE
OBRA
PROYECTO REGALÍAS**

ABRIL 2024

Realizar inspección al proyecto de mejoramiento de vías terciarias financiado por el Sistema General de Regalías-SGR, con código BPIN 2018000050020, cuyo objeto es “Mejorar la intercomunicación y accesibilidad terrestre de los habitantes rurales de la localidad de Sumapaz” con el fin de generar alertas tempranas en el desempeño del proyecto.

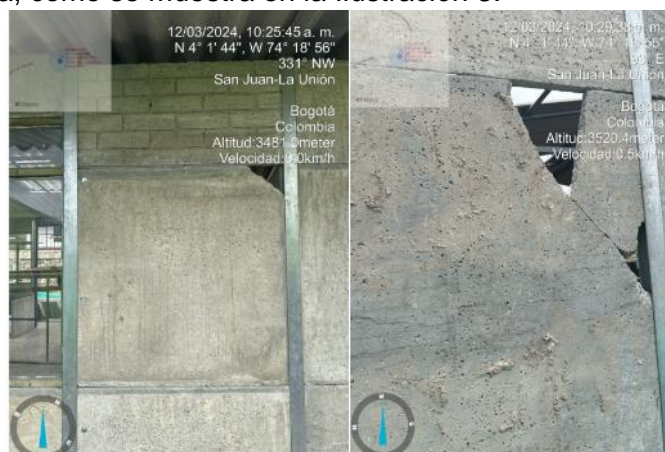
- ✓ Módulos de concreto los cuales presentan fisuras y con desprendimientos de su estructura, como se muestra en la Ilustración 3.

1. La presencia de módulos de concreto fisurados y el desprendimiento posterior de partes de la losa, son señales claras de un problema estructural que requiere atención inmediata. Estas fisuras y desprendimientos pueden ser indicativos de deficiencias en el diseño, la calidad de los materiales, la técnica de construcción o la falta de mantenimiento adecuado.

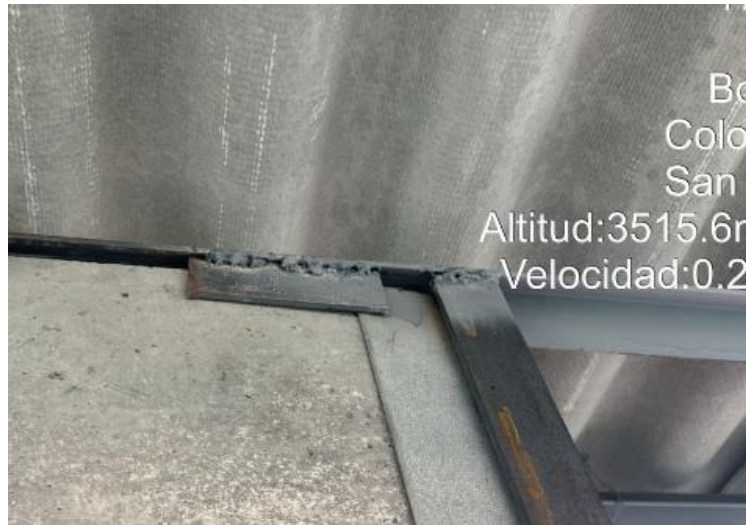
- ✓ En la Ilustración 4, se observa cordón de soldadura discontinuo y con mala presentación, esto puede generar desprendimientos y problemas estructurales futuros.

Ilustración 2. Soldadura de la estructura en malas condiciones. Foto 12-04-2024. Fuente OCI-UMV.

2. La observación de que la aplicación de la soldadura carece de continuidad indica deficiencias en el proceso de soldadura. Esta falta de continuidad puede tener diversas consecuencias negativas, como la reducción de la resistencia estructural, la generación de defectos como porosidad y falta de penetración, y la creación de puntos débiles en la estructura. Estas deficiencias comprometen la integridad y la seguridad de la estructura, aumentando el riesgo de fallo estructural y accidentes.

1. Garantizar la eliminación de las soldaduras defectuosas y la aplicación de nuevas soldaduras con el equipo y las técnicas adecuadas.
2. Es fundamental proporcionar capacitación adicional al personal involucrado en el proceso de soldadura para garantizar que estén familiarizados con las mejores prácticas y técnicas de soldadura.

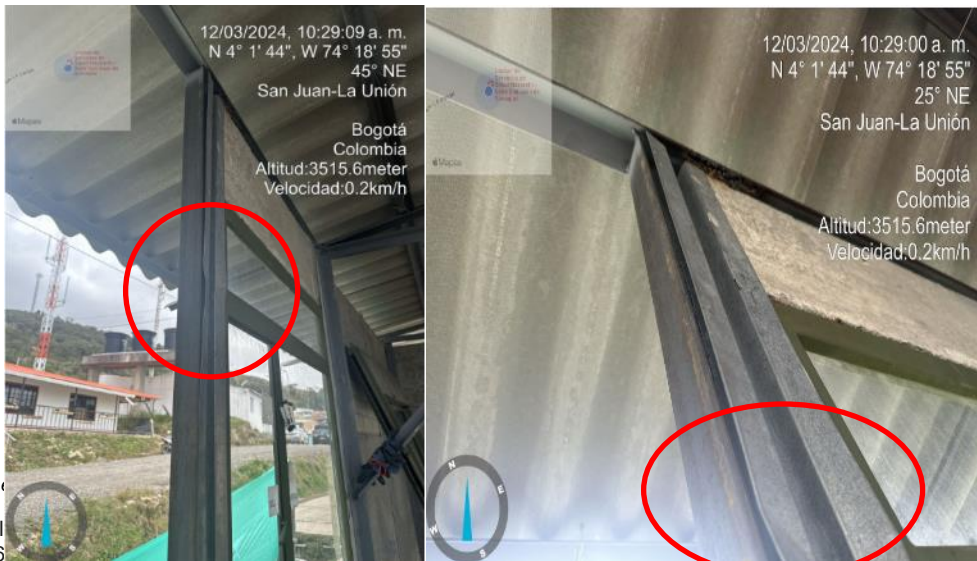
- ✓ En algunos perfiles de la estructura metálica se observaron golpes (Ilustración 5), que pueden generar una reducción de la capacidad estructural, aumento del riesgo de fallo, deterioro por corrosión, etc.

Ilustración 3. Detalles de golpes en la perifería de la construcción. Foto 12-03-24. Fuente OCI-UMV.

3. La identificación de golpes en los tubos verticales de la estructura metálica, puede comprometer la integridad estructural de la edificación. Estos golpes pueden resultar en una reducción de la capacidad estructural, aumentar el riesgo de fallo de la estructura, promover la corrosión y dificultar tanto la instalación como la reparación.

3. Garantizar realizar una evaluación exhaustiva de los tubos verticales afectados para determinar la magnitud de los daños y su impacto en la integridad estructural.

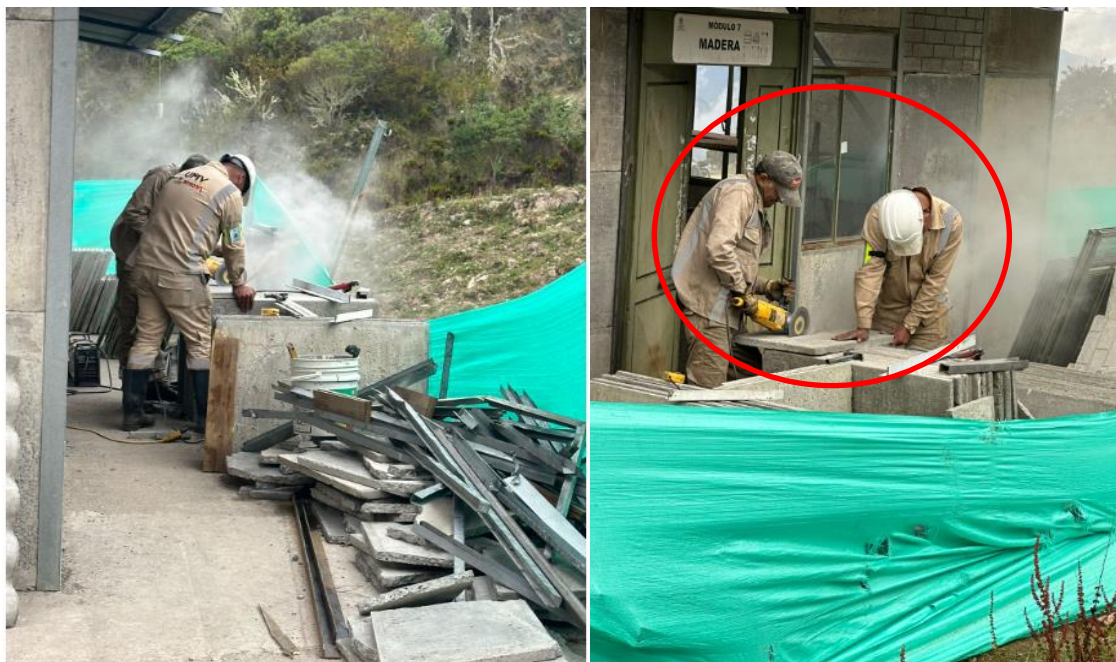
- ✓ Durante la visita a esta construcción no se encontró personal del área SST y como se muestra en la Ilustración 7, se observaron dos trabajadores realizando la actividad de corte de módulos de concreto, sin los elementos de protección personal (casco, guantes, gafas), la pulidora no portaba el seguro, esta situación puede desencadenar en lesiones y accidentes de trabajo para los colaboradores involucrados.

Ilustración 4. Trabajadores en acto inseguro. Foto 12-03-24. Fuente OCI-UMV.

5. La falta de la supervisión del área de Seguridad y Salud en el Trabajo (SST) y la evidencia de trabajadores realizando actividades peligrosas, como cortar módulos de concreto, sin el uso adecuado de los Elementos de Protección Personal (EPP), representan una grave violación de las normas de seguridad laboral. Esta situación aumenta significativamente el riesgo de lesiones y accidentes laborales para los trabajadores involucrados. La ausencia de medidas de seguridad adecuadas, como cascos, guantes, gafas protectoras y dispositivos de seguridad en la herramienta utilizada (pulidora sin seguro), puede resultar en lesiones graves.

4. Garantizar acompañamiento por parte del área SST para supervisar que se cumplan todas las normas y regulaciones de seguridad laboral.
5. Demarcar claramente las áreas de acopio de materiales y proporcionar protección adecuada para protegerlos de los elementos climáticos y de cualquier daño externo.

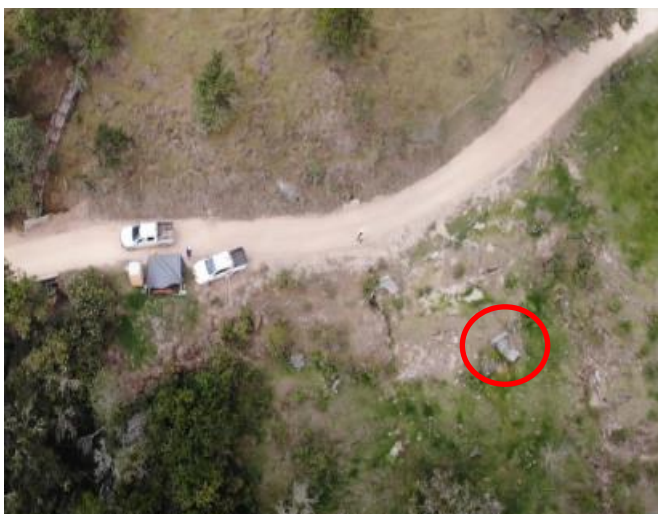
Más adelante en el recorrido de este tramo, se encontró un tramo con deslizamiento, en el cual se evidenció el desplazamiento de un cabezal de alcantarilla, aproximadamente unos 10 metros hacia abajo de su posición inicial como se puede ver en la Ilustración 11, lo que permite deducir que la inestabilidad en este sector debe ser tema de un estudio detallado, dado que se ha propuesto una obra hidráulica para el manejo del agua escorrentía en este punto, de hecho, el cabezal de descole construido, ya se encuentra desplazado de su sitio inicial y se observó daño en la continuidad de la tubería. Se recomienda entonces el estudio detallado, para la implantación de los sistemas de drenaje y la estructura de la vía.

Ilustración 7. Deslizamiento en el K0+850 del tramo Unión-Tunales.

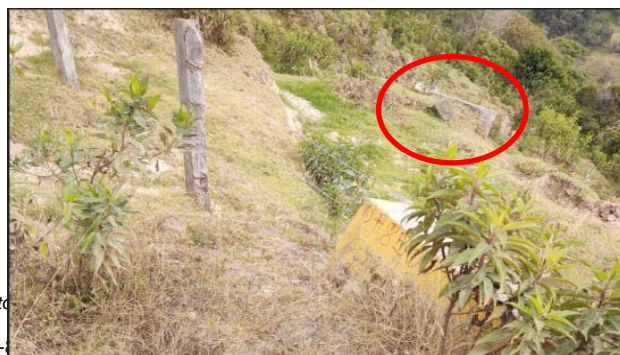
En la Ilustración 12, se observa el detalle del desplazamiento del primer cabezal de descole en la alcantarilla construida inicialmente en este punto

Ilustración 8. Detalle del cabezal de descole de alcantarilla. Al fondo se observa el cabezal antiguo. Foto 12-03-2024 pm. Fuente OCI-UMV.

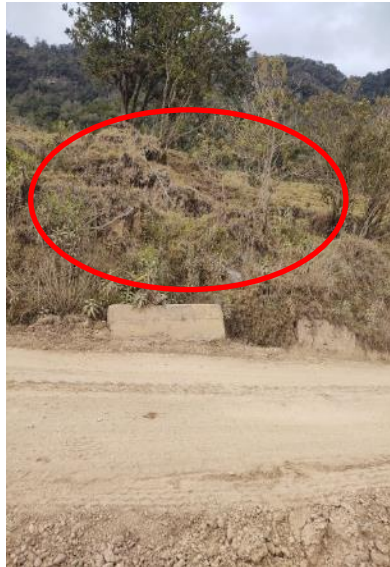
Del lado hacia arriba en este sector, se observó un escarpe como se muestra en la Ilustración 13.

Ilustración 9. K0+850. Escarpe al lado de la vía. Foto 12-03-2024. OCI-UMV

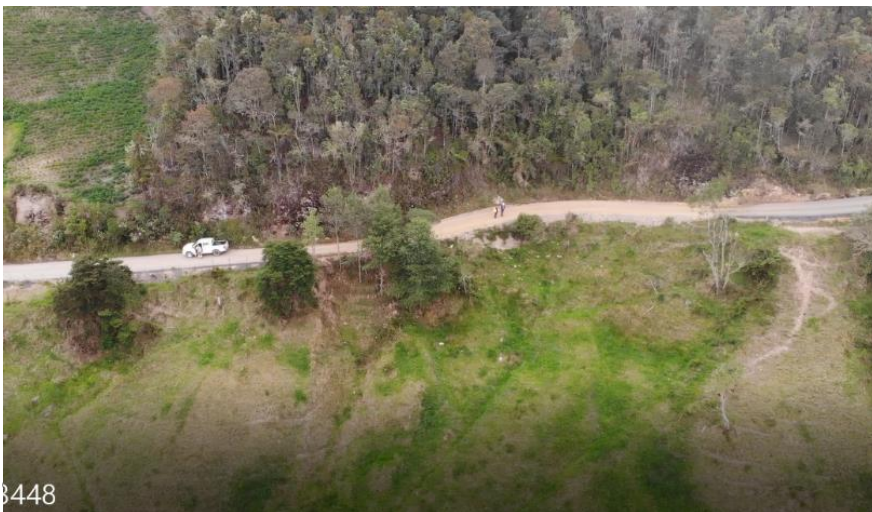
Otro sitio con características geológicas similares al anterior, se encontró durante el recorrido como se muestra en la Ilustración 14, en el que también se recomienda, el estudio detallado para su solución a nivel geotécnico.

*Ilustración 10. Broche en la pavimentación debido a deslizamiento. Pendiente diseño geotécnico.
Foto 12-03-24. Fuente OCI-UMV.*

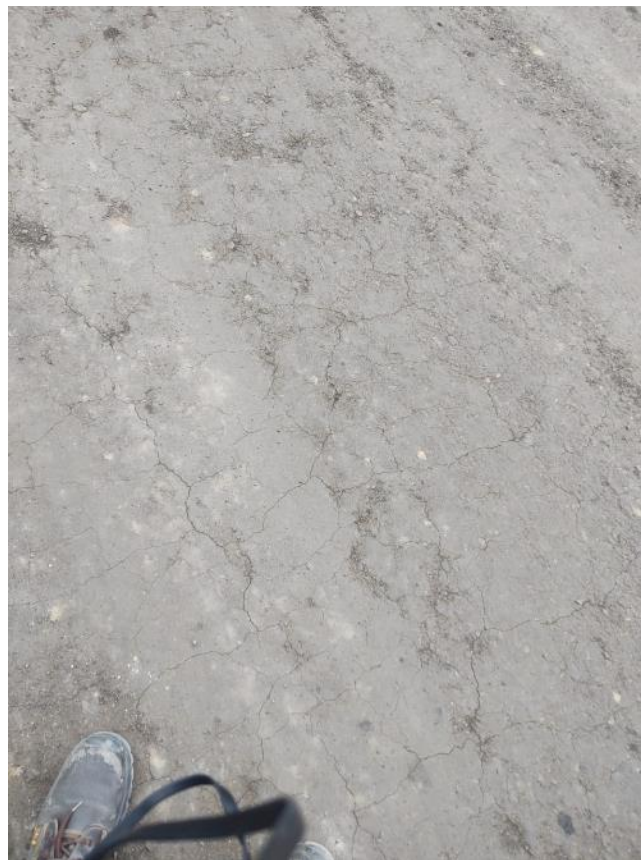
En este tramo también se evidenció un daño en el pavimento, mostrando fisuras en superficie (piel de cocodrilo), que se debe investigar, pues su causa no está claramente determinada, esta discontinuidad puede provenir de la subrasante, de la capa granular de base o de la misma mezcla asfáltica y puede ser por materiales o por sistema constructivo. Lo evidente es que no es una superficie que sea recibida a satisfacción por la interventoría.

En la Ilustración 17 es posible observar la superficie del pavimento agrietado, que permite la entrada de agua y granos de suelo incrementando este daño (stripping), se recomienda entonces el sello de fisuras o un tratamiento superficial para evitar su evolución.

La impresión de este documento se con *Ilustración 13. K2+900. Agrietamiento en fresado estabilizado. Localización 3.984,-74.354. Foto 12-03-2024.* SISGESTION de la UAERMV

Se recomienda también hacer pruebas con la mezcla asfáltica exponiéndola a cambios de temperatura, puesto que esta carpeta se encuentra en un ambiente posiblemente cálido al mediodía, pero muy frío y húmedo en la noche/madrugada en esta zona.

13. Para el caso del pavimento fisurado, se recomienda evaluar junto con especialistas de pavimentos el mecanismo de daño y realizar las pruebas correspondientes de manera que se determine la composición óptima del fresado estabilizado para que soporte tanto las condiciones del tránsito en el sector Sumapaz, como sus condiciones climáticas.

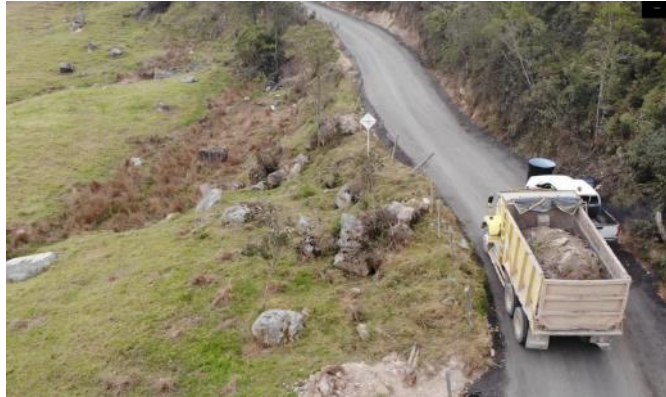
Se observaron también algunos equipos que no portaban su carpa al momento de transitar cargados, igualmente como se observa en la Ilustración 18, este vehículo va a media carga, sin embargo, se comentó en obra que algunos equipos hacen recorrido por los frentes, recogiendo materiales hasta completar su carga.

Ilustración 14. Volqueta a media carga y sin cubrir. Foto 12-03-24. Fuente OCI-UMV.

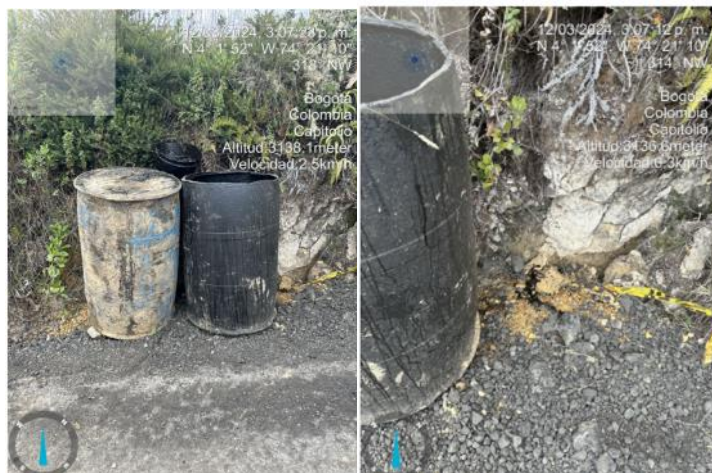
En este tramo también se identificaron canecas de emulsión sin estiba de contención para posibles derrames como se puede ver en la Ilustración 23 , en el suelo circundante se encontraron residuos de emulsión, con la posible consecuencia ambiental (contaminación). Se requiere una respuesta inmediata y efectiva para mitigar los impactos.

Ilustración 19. Tramo Unión-Tunales. Canecas en mal estado y sin adecuado almacenamiento. Foto 12-03-24. Fuente OCI-UMV.

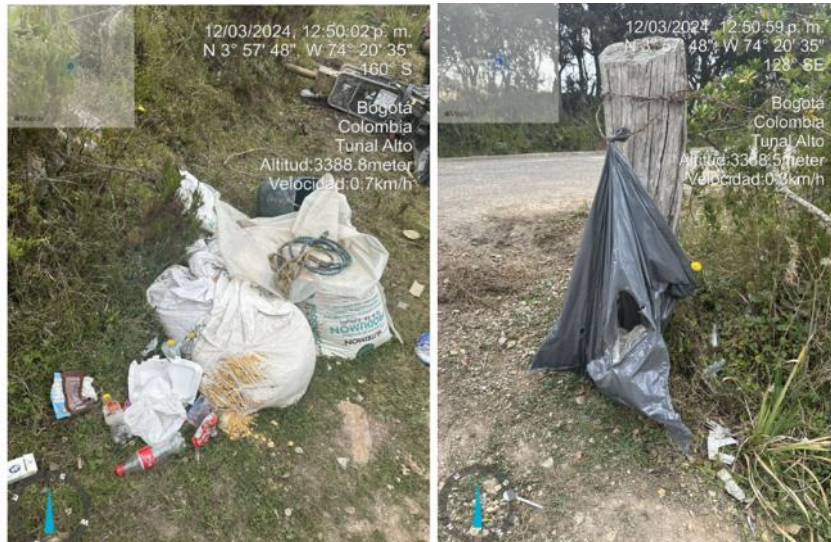
En el campamento de Unión Tunales se observaron costales con arena y desechos en sus alrededores sin clasificar y disponer de manera adecuada como se muestra en la Ilustración 24, no se encontró la caneca de colores para efectuar la correcta clasificación de residuos.

Ilustración 20. Elementos en desorden y sin clasificar. Foto 12-03-24. Fuente OCI-UMV.

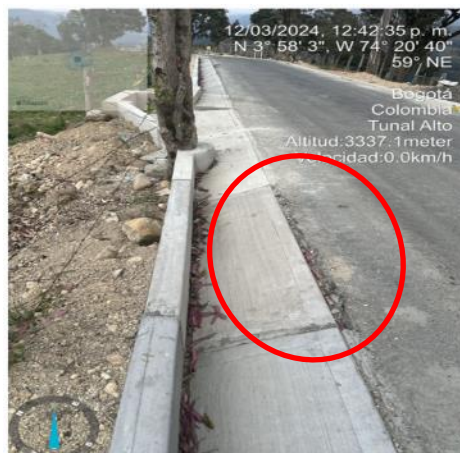
También en el tramo Unión-Tunales se identificaron cunetas ya terminadas, sin embargo, la junta entre la cuenta y la carpeta asfáltica, no se presenta un empalme adecuado, por lo que se presume el ingreso de agua a la estructura que causará su rápido deterioro. (Ilustración 25).

asfalto. Foto 12-03-24. Fuente OCI-UMV.

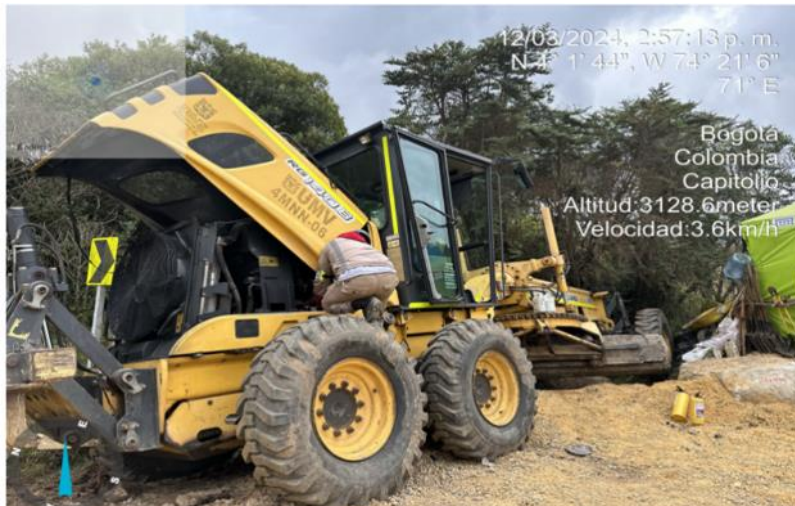
Como se observa en la Ilustración 27, aquí se encontró la motoniveladora 4MNN-06 varada, ocasionando el consecuente retraso del cronograma previsto para este tramo.

Ilustración 23. Motoniveladora 4MNN-06 descompuesta. Foto 12-03-24.
Fuente OCI-UMV.

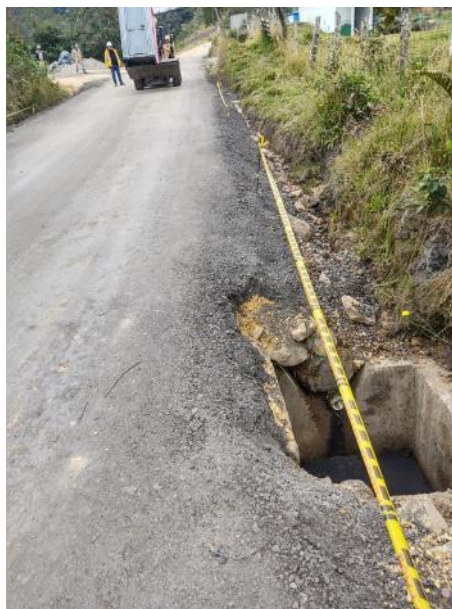
Durante el recorrido se evidenció (Ilustración 29), la necesidad de realzar algunos cabezales de las obras hidráulicas, de tal forma que no se conviertan en peligro para el tránsito.

Ilustración 25. Tramo Capitolio. Pendiente realce de cabezales. Foto 12-03-2024. Fuente OCI-UMV.

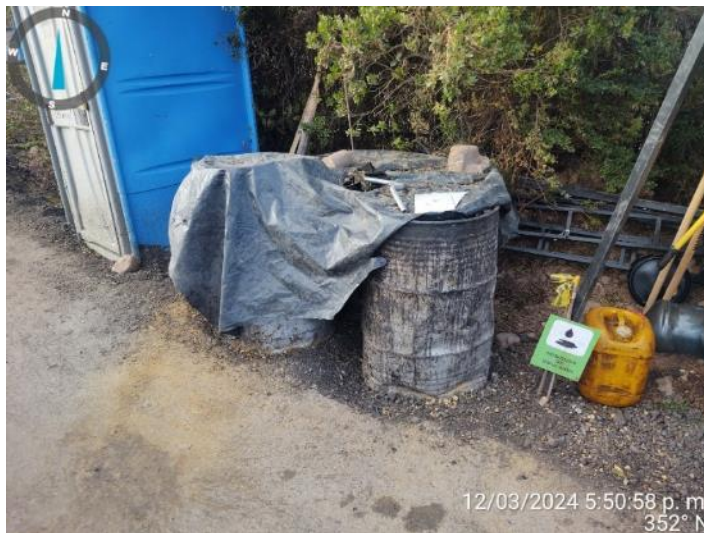
En este punto se encontraron canecas en mal estado, sin estiba de contención de posibles derrames, en suelo circundante se encontraron residuos de emulsión (Ilustración 32), se recomienda la disposición de estos elementos de forma adecuada.

Ilustración 28. Canecas en mal estado y con disposición deficiente. Foto 12-03-24. Fuente OCI-UMV.

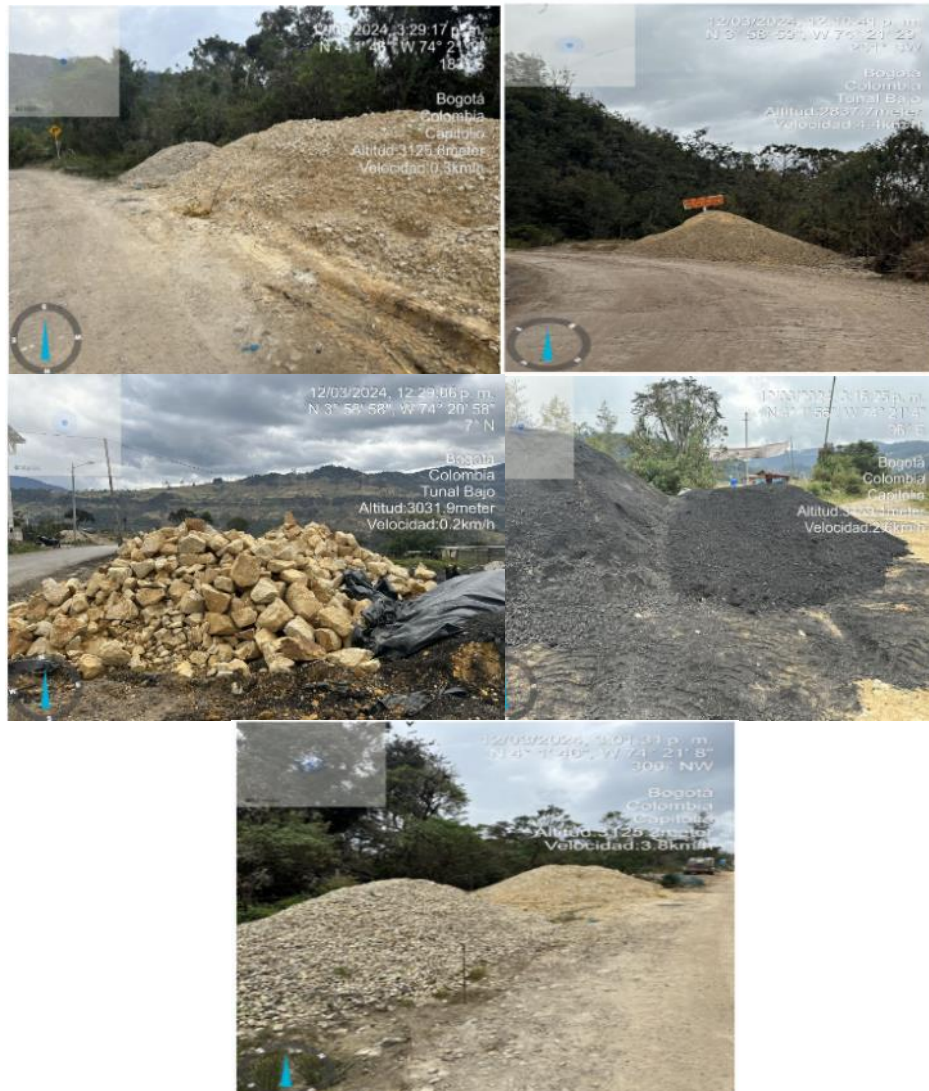
- En los tramos de Capitolio y Tunales Bajo, se identificó acopio de fresado estabilizado sin la debida demarcación y protección, como se puede ver en la Ilustración 34, expuesto a los diferentes factores climáticos, esto puede afectar el proceso constructivo por la posible contaminación del material, así mismo se identificaron acopios a lo largo de las vías de material para mejoramiento de subrasante y materiales granulares, sin la debida señalización, protección y demarcación.

Ilustración 30. Materiales acopiados sin protección ni señalización. Foto 12-03-24.
Fuente OCI-UMV.

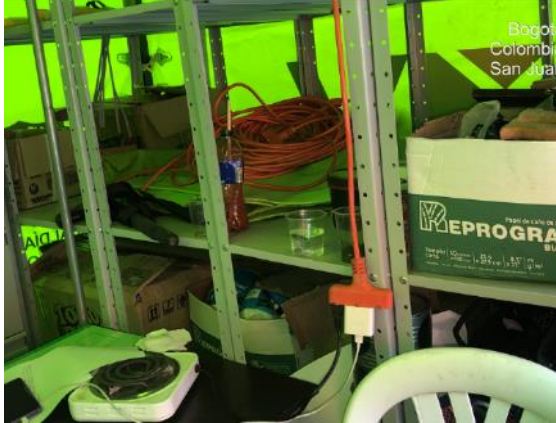
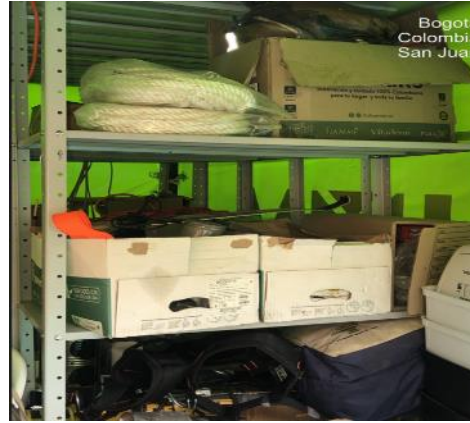
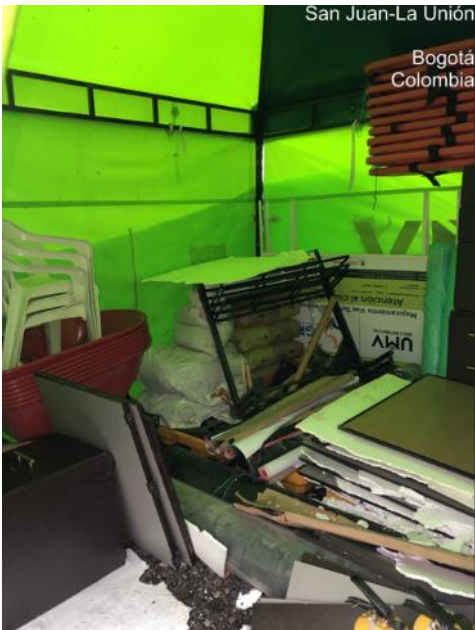
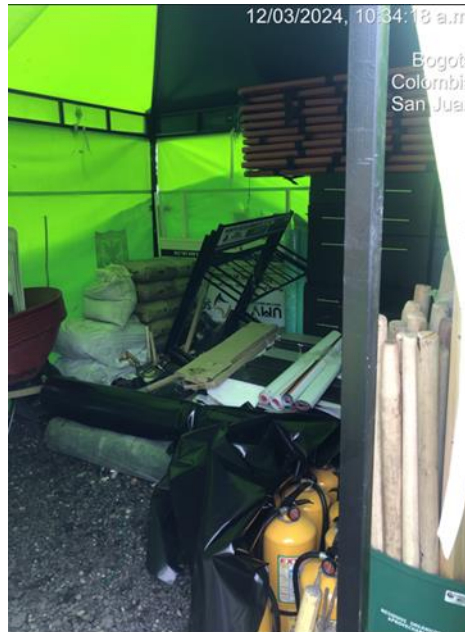
4. Bienes en inapropiadas condiciones de almacenamiento

Bienes apilados sin identificación o clasificación

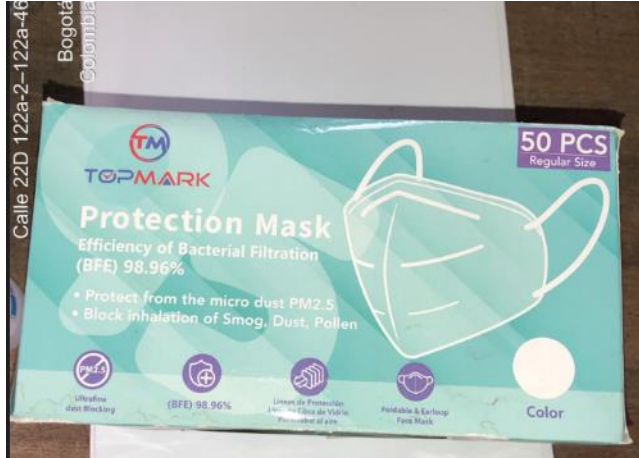
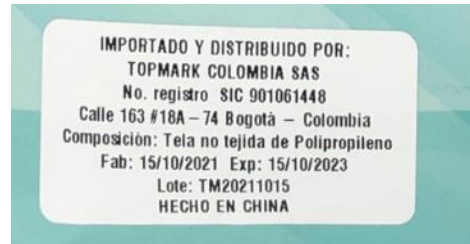
Tapabocas vencidos
