**UNIDAD ADMINISTRATIVA ESPECIAL DE  
REHABILITACIÓN Y MANTENIMIENTO VIAL -UAERMV-**

**INFORME CONSOLIDADO SEGUNDO TRIMESTRE DE INSPECCIONES A  
CENTROS DE TRABAJO EN FRENTE DE OBRA**

**PERIODO EVALUADO:  
MAYO-JUNIO-JULIO**

**Elaborado:  
AGOSTO 2024**

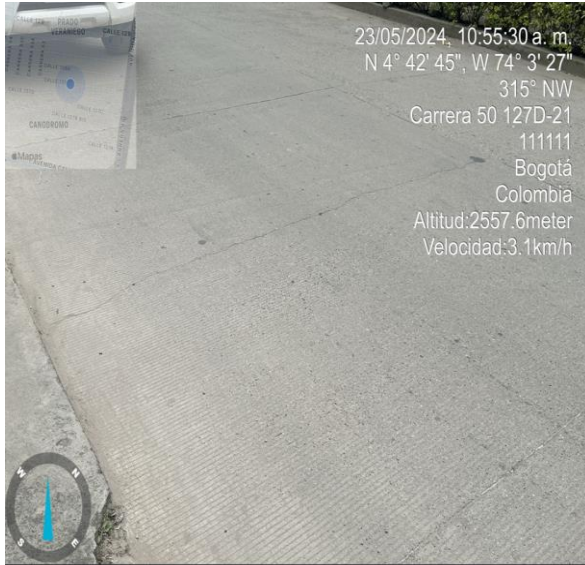
CIV 11010155

- CIV 11010155-PK 167233, En la localidad de Suba en el barrio canódromo se realizó una rehabilitación en rígido cuya fecha de finalización fue el 01 de noviembre del 2019 ubicado en la calle 128 desde carrera 50 hasta carrera 51

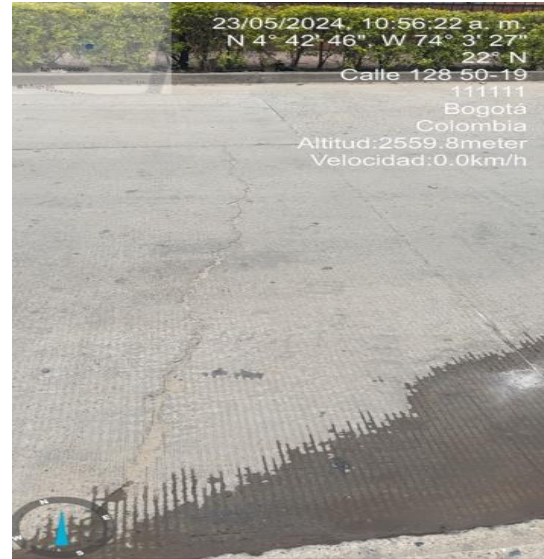
CIV 11010155

Las grietas transversales son aquellas que se presentan perpendiculares al eje de circulación de la vía. En la imagen número 4 se observa una grieta de severidad baja, mientras que en la imagen número 5 se muestra una de severidad media. Las causas de estas grietas pueden incluir el asentamiento de la base o la subrasante, la formación tardía o deficiente de juntas de contracción, cargas excesivas, y gradientes térmicos que provocan alabeos.

- Implementar un programa de mantenimiento preventivo y correctivo basado en las inspecciones regulares para abordar los daños identificados.
- Investigar las causas subyacentes de las grietas transversales en las losas evaluadas. Aplicar métodos de reparación adecuados, como el sellado de grietas y el refuerzo de las losas afectadas.

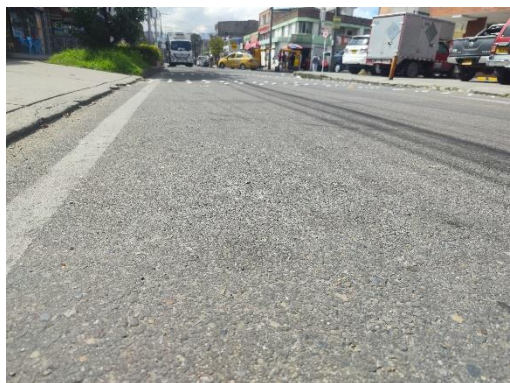
### CIV 8012501-Localidad Kennedy

Desgaste de la capa de rodadura, envejecimiento del cemento asfáltico, y pulimiento de agregados, posiblemente debido a la acción del tránsito y el intemperismo, que se clasifica como una patología de Daños Superficiales - Desgaste Superficial (DSU) de nivel de severidad baja (L).

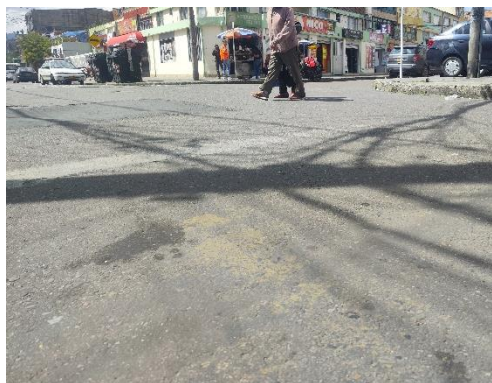
Se evidencia una patología en el pavimento clasificada como Deformaciones - Hundimiento (HUN) de nivel de severidad baja (L).

- Intervenir el área puntual del hundimiento en el segmento vial CIV 8012501-PK 472005, ubicado en Kennedy, barrio Bavaria.
- Garantizar el uso exclusivo de los canales de comunicación oficiales establecidos en el manual de gestión de comunicaciones COM-MA-002-V1 para el reporte y seguimiento de los segmentos viales.

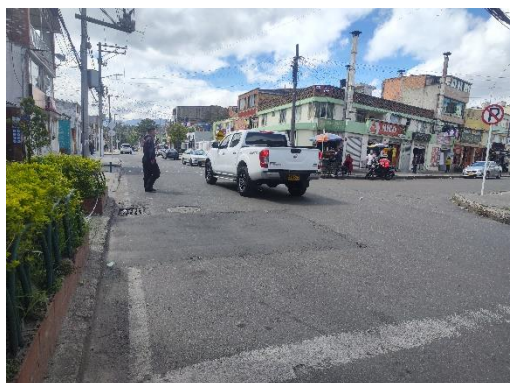
Se evidencia una patología en el pavimento clasificada como Pérdida de las capas - Parche (PCH) de nivel de severidad media (M).

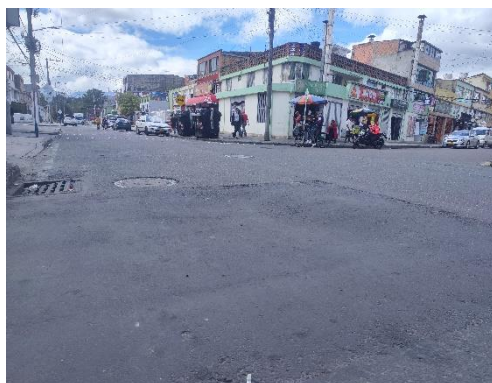
Se evidencia una patología en el pavimento clasificada como Deformaciones - Hundimiento (HUN) de nivel de severidad media (M).

- ✓ El segmento vial CIV 8012501-PK 472005, ubicado en Kennedy, barrio Bavaria, presenta diversas patologías, destacándose principalmente el hundimiento del pavimento. Aunque el Pavement Condition Index (PCI) asignado es alto (98), se han identificado patologías de hundimiento de nivel de severidad baja y media, lo cual indica la necesidad de intervenciones específicas para corregir y prevenir este tipo de deterioro.
