**UNIDAD ADMINISTRATIVA ESPECIAL DE  
REHABILITACIÓN Y MANTENIMIENTO VIAL -UAERMV-**

**INFORME CONSOLIDADO CUARTO TRIMESTRE DE INSPECCIONES A CENTROS DE  
TRABAJO EN FRENTES DE OBRA**

**Noviembre –Diciembre**

**DICIEMBRE 2024**

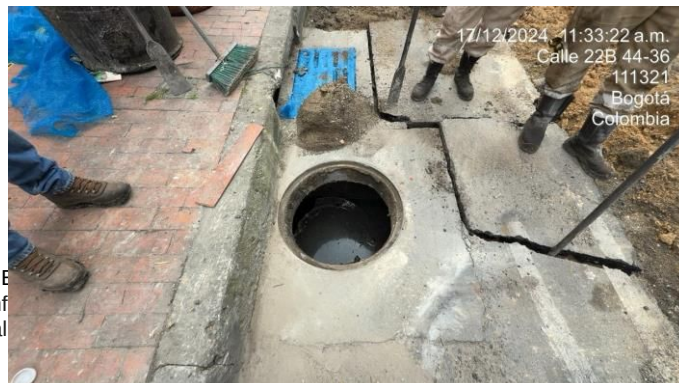
- En el CIV 13001567 PK 182069 el peso de la fresadora rompió la tapa de un pozo de inspección, la cual debe ser reemplazada.

4. Es importante tener medidas de cuidado con el transporte de maquinaria pesada para evitar dañar las tapas existentes de las cajas y/o pozos de las Empresas de Servicio Público.

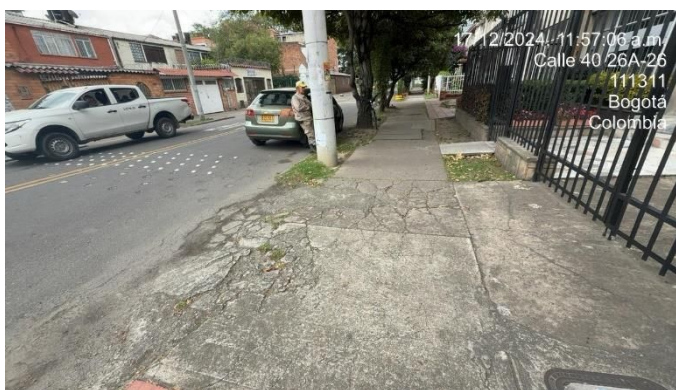
- Para el CIV 13001844 PK 67301 a pesar de estar incluido en la programación diaria, no se pudo iniciar intervención debido a la falta de señales del PMT y el equipo requerido.

5. Se evidenció que en uno de los segmentos programados para intervención no se pudo iniciar actividades debido a la falta de señalización y de equipo.

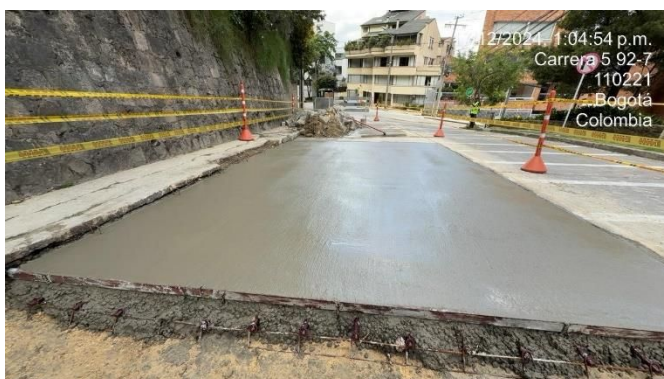
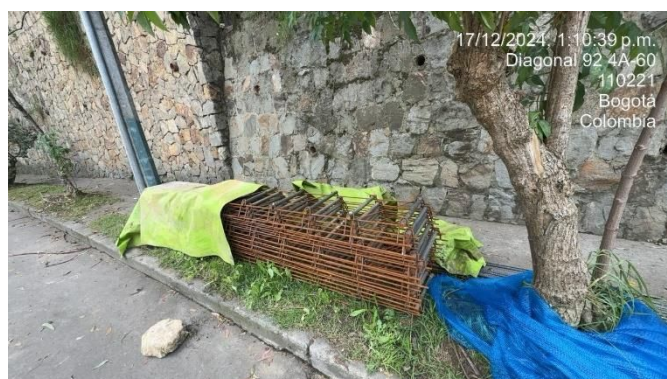
- En el acero utilizado como pasadores de cortante o pasajuntas para el cambio de losa de concreto del CIV 2000582 PK 143307, se observó oxidación:

Se recomienda implementar medidas para prevenir y tratar la oxidación de los pasadores de acero, ya que este problema puede comprometer la integridad estructural del pavimento.

6. Se debe implementar medidas para prevenir y tratar la oxidación de los pasadores de acero, ya que este problema puede comprometer la integridad estructural del pavimento.
