**UNIDAD ADMINISTRATIVA ESPECIAL DE  
REHABILITACIÓN Y MANTENIMIENTO VIAL -UAERMV-**

**INFORME CONSOLIDADO TERCER TRIMESTRE DE INSPECCIONES A CENTROS DE  
TRABAJO EN FRENTE DE OBRA**

**PERIODO EVALUADO:  
AGOSTO-SEPTIEMBRE-OCTUBRE**

**Elaborado:  
NOVIEMBRE 2024**

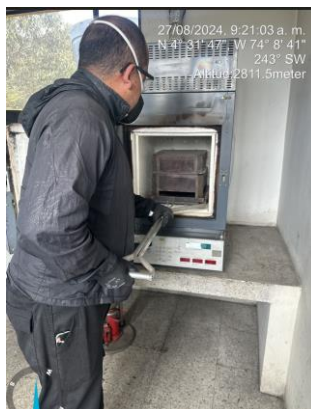
Según lo indicado en el capítulo 5, los riesgos asociados con las altas temperaturas del horno de ignición, la muestra, las canastas y el recipiente de retención tras la remoción de la muestra son significativos. Por ello, se recomienda el uso de equipo de seguridad, como "guantes con cobertura aislante, resistentes hasta 580°C; anteojos de seguridad; y una chaqueta de manga larga de material no inflamable."

Durante la inspección, se observó que el laboratorista portaba una chaqueta de manga larga, pero el material de la chaqueta era inflamable, lo cual no cumple con las normas de seguridad establecidas.

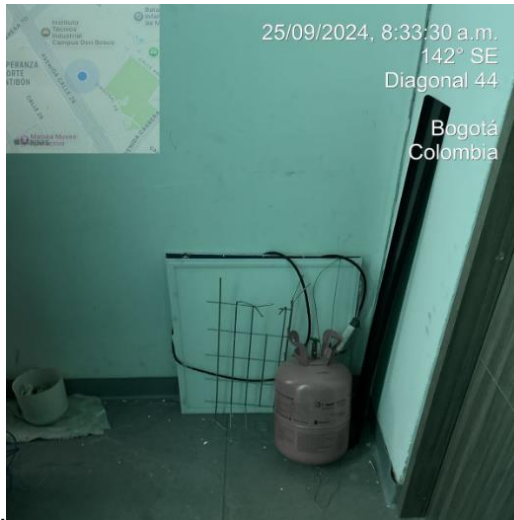
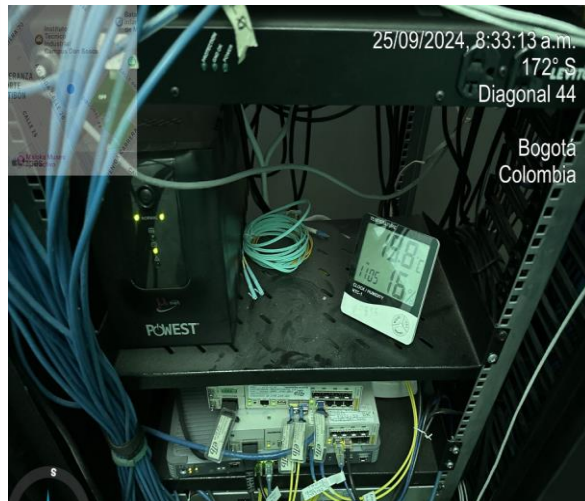
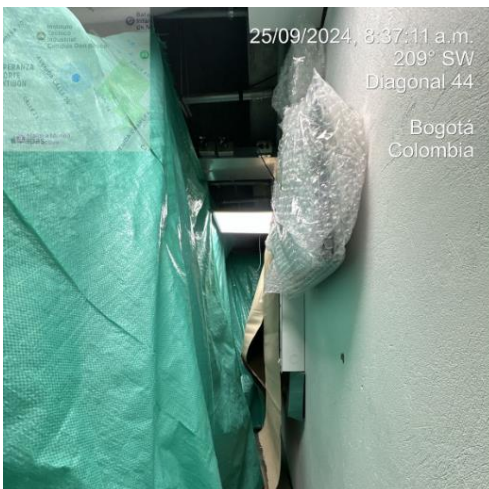
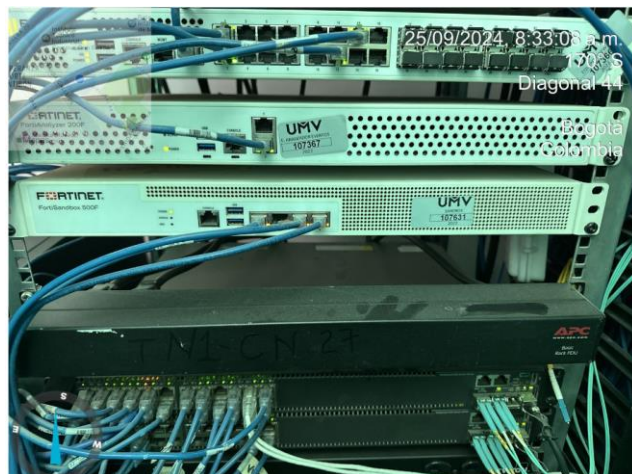
Se ha identificado que en el cuarto de centro de datos de la sede administrativa se están llevando a cabo actividades de mantenimiento en el área adyacente, específicamente en la zona de respaldo donde se ubican las escaleras de emergencia del edificio. Estas actividades comenzaron en el mes de julio de la presente vigencia.

Actualmente, se ha instalado una poli sombra en la mitad del cuarto, como medida provisional para contener los efectos de las obras. Sin embargo, esta medida ha resultado insuficiente, ya que se evidencia la acumulación de polvo, producto de dichas obras, sobre los equipos tecnológicos ubicados dentro del cuarto de datos. La acumulación de polvo puede obstruir los sistemas de ventilación y refrigeración de los equipos, lo que puede causar sobrecalentamiento y fallos operativos y en caso de que el polvo comprometa la funcionalidad de los equipos, existe el riesgo de interrupciones en los servicios tecnológicos de la entidad, lo que podría afectar operaciones clave.

Esto ha sido documentado en las imágenes adjuntas:

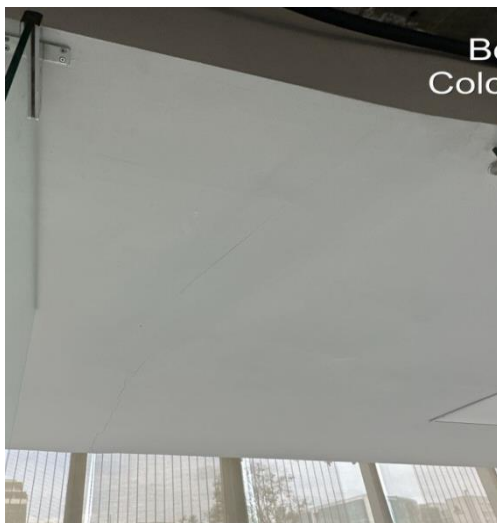
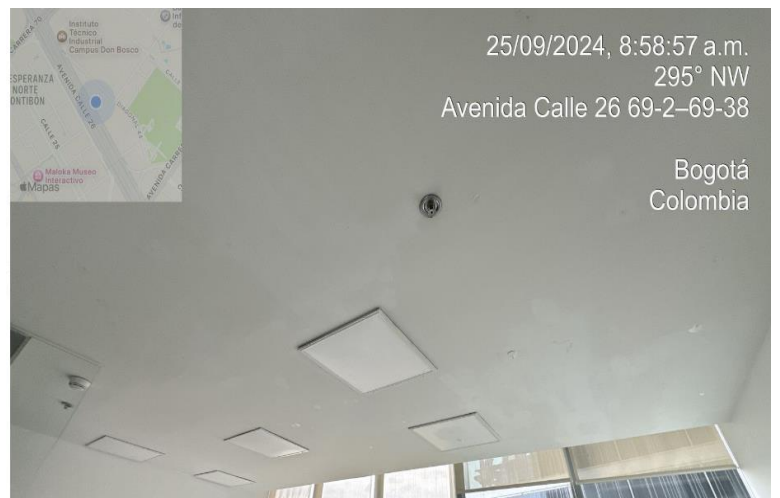
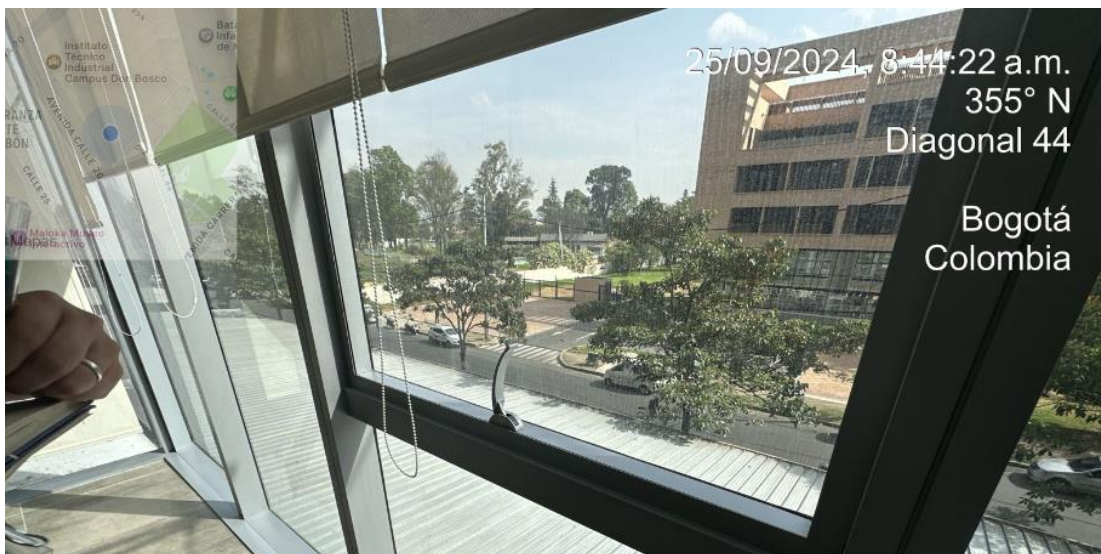
Durante la inspección realizada en la sede administrativa, se identificaron varias deficiencias en el estado de la infraestructura, que requieren atención inmediata para garantizar el adecuado funcionamiento y la seguridad de las instalaciones. Identificando las siguientes observaciones:

- Oficina del Jefe de Control Interno: La manija de la ventana se encuentra averiada, lo que afecta su funcionalidad.

- Oficina del subdirector de Infraestructura de Intervención: Se observaron fisuras en el cielo raso, lo que sugiere posibles problemas estructurales o de mantenimiento.
- Oficina de Servicio a la Ciudadanía y Sostenibilidad: El cielo raso presenta manchas y marcas de pintura.
- Durante la inspección se identificó ausencia de la actualización del último mantenimiento efectuado al sistema detección de incendio como se detalla a continuación:

- Es fundamental priorizar el mantenimiento correctivo de la infraestructura en estas áreas para evitar el deterioro adicional que pueda comprometer la seguridad y el funcionamiento de la sede administrativa. La reparación de la manija de la ventana, la intervención inmediata en las fisuras del cielo raso, y la corrección de las manchas en el área de servicio a la ciudadanía son necesarias para mantener un ambiente de trabajo seguro y funcional.

- Efectuar una reparación de las fisuras en el cielo raso de la Oficina del subdirector de Infraestructura de Intervención para prevenir daños mayores y evitar riesgos a la integridad de las instalaciones.

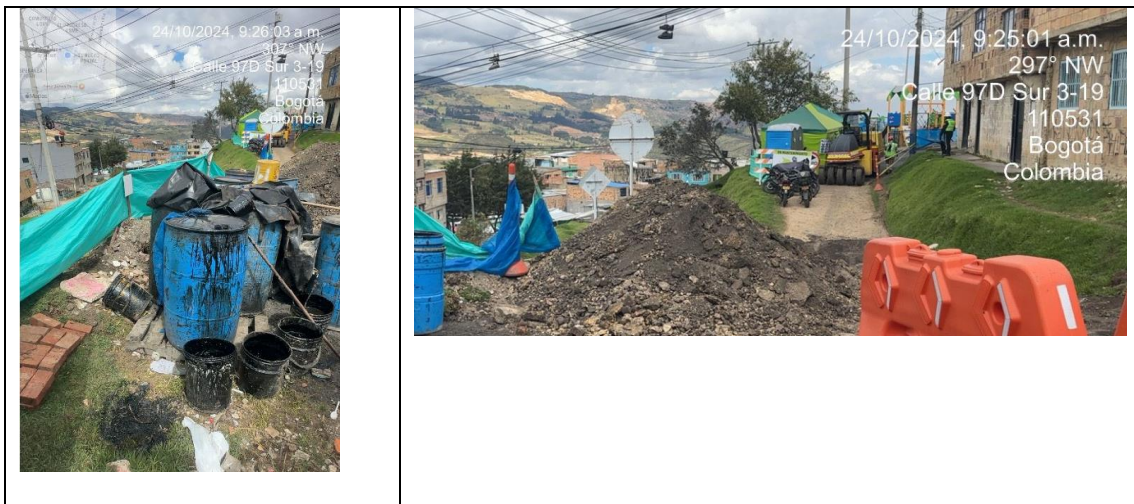
- Durante la inspección realizada al segmento CIV 5006034 - PK 303293, ubicado en la localidad de Usme, barrio El Progreso (carrera 3E, entre la calle 97B Sur y la calle 97D Sur), se identificaron canecas de emulsión en mal estado y un área de estiba. Sin embargo, se evidenció la contaminación de zonas verdes con emulsión y el acopio de residuos de construcción y demolición (RCD) sin la debida señalización. Además, el inspector de obra informó que no se cuenta con una bitácora de obra por parte de la entidad, documento esencial que forma parte de la hoja de vida del segmento según el Instructivo para la recolección y consolidación de información de obras.

| Derrame de emulsión<br>asfáltica en zona verde | Acopio de RCD , sin la debida señalización |

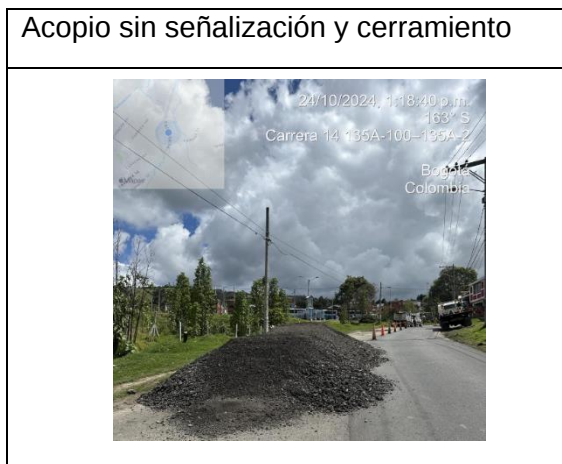
- En el segmento CIV 5007481 - PK 306597, ubicado en el barrio Centro Usme Urbano, donde se realiza una intervención de parcheo, se identificó durante la inspección un acopio de pasta asfáltica sobre la vía. De acuerdo con el PMT aprobado, se contaba con autorización para cierre parcial de calzada, permitiendo el tránsito en media calzada; sin embargo, dicho acopio carecía de señalización y marcado conforme a lo estipulado en el Manual de Buenas Prácticas Ambientales y el Manual de Buenas Prácticas de Seguridad y Salud en el Trabajo en frentes de obra de la UMV.

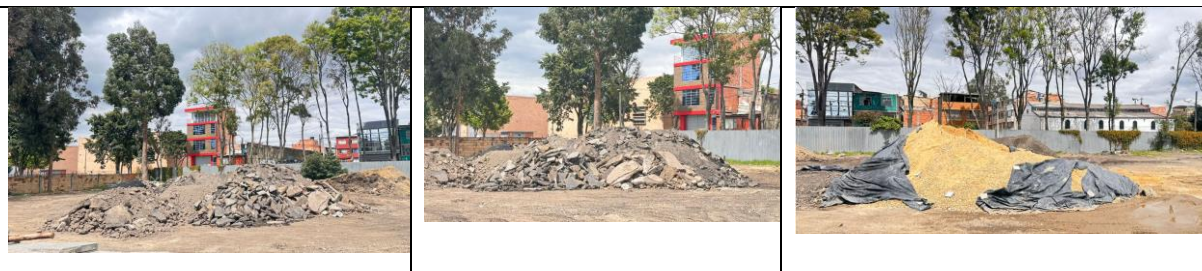
#### Acopio de materiales y residuos en sede operativa

- Durante las inspecciones a los frentes de obra se constató que la sede operativa continúa siendo utilizada como punto de acopio temporal de materiales, fresado y residuos de construcción y demolición (RCD), a pesar de haberse informado que esta medida es transitoria. Esta situación se ha prolongado por varios meses, con un plan

de mejoramiento en curso en la Subdirección de Intervención. Sin embargo, el área ambiental, como segunda línea de defensa, no ha implementado controles efectivos, dado que esta sede no está registrada como un punto limpio en la entidad. Tampoco se evidenció seguimiento por parte de los residentes ambientales en obra para verificar que el acopio sea realmente temporal y que se asegure la disposición final adecuada de estos materiales.

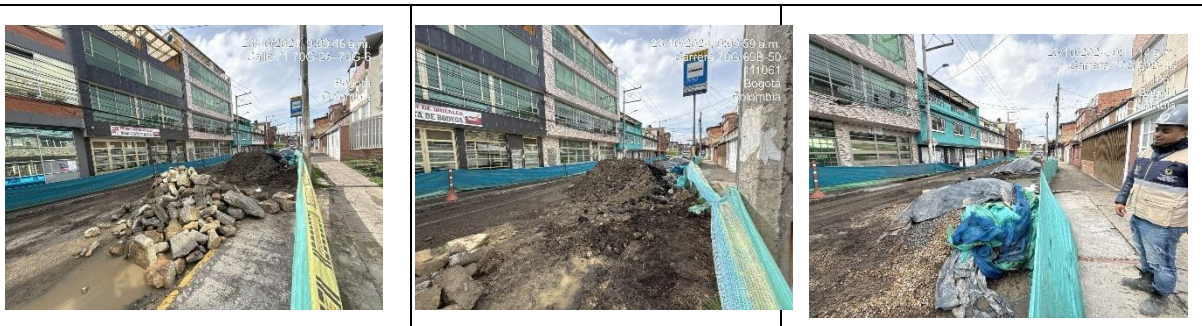
#### Material contaminado recibido y sin cubrir debidamente

- En el segmento CIV 10008155 PK 157691, ubicado en el barrio Palo Blanco de la localidad de Engativá, donde se realiza rehabilitación de pavimento flexible, se evidenció que recibieron un viaje de retal de concreto contaminado con fresado estabilizado, confirmado por el inspector de obra.

Adicionalmente el acopio de material no cumple con lo estipulado en el manual de buenas prácticas ambientales, se debe prevenir el levantamiento de material particulado, los residuos llevaban más de un día acopiados, como se muestra a continuación.

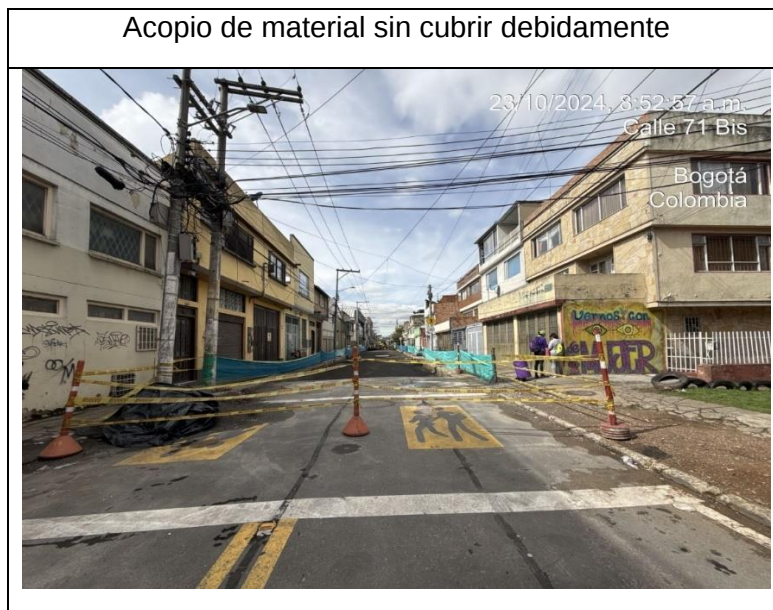
- En el segmento CIV 10008061 PK 157692 ubicado en el barrio Palo Blanco de la localidad de Engativá, donde se realiza rehabilitación de pavimento flexible, se

evidenció acopio de material que no cumple con lo estipulado en el manual de buenas prácticas ambientales, se debe prevenir el levantamiento de material particulado, los residuos llevaban más de un día acopiados, como se muestra a continuación.

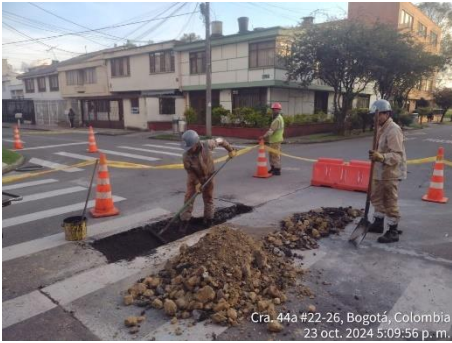
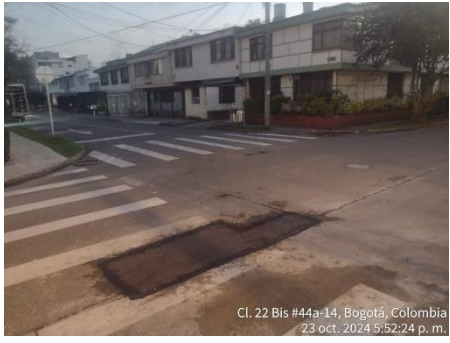
| <p align="center"><b>Actividades de parcheo - bacheo</b></p> | |

- En el segmento CIV 13001652 PK 181727, ubicado en el barrio Ortezal de la localidad de Teusaquillo, donde se realiza parcheo - bacheo, se evidenció el cumplimiento del PMT y la terminación de la intervención sin novedades:
