**UNIDAD ADMINISTRATIVA ESPECIAL DE  
REHABILITACIÓN Y MANTENIMIENTO VIAL - UAERMV-**

**INFORME FINAL DE INSPECCIÓN Y SEGUIMIENTO A LAS SEDES ADMINISTRATIVA,  
OPERATIVA Y DE PRODUCCIÓN**

**PERIODO EVALUADO:**  
**Abril - mayo 2025**

**Junio 2025**

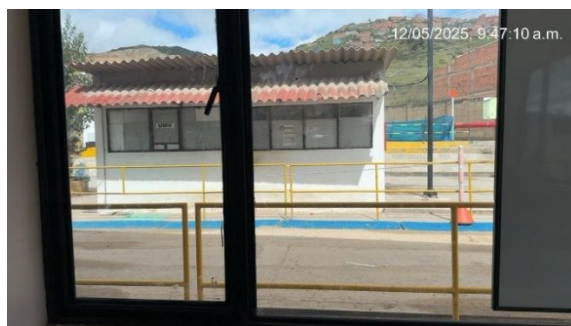
- 1. Vidrios vencidos o fisurados a la entrada de la sede de producción:** Se evidenció que no se ha realizado el cambio de vidrios dañados cuyo riesgo asociado radica en la posibilidad de roturas inesperadas, que pueden causar lesiones, especialmente cortes e impactos. Se recomienda verificar periódicamente el estado de los vidrios para detectar fisuras o cualquier signo de deterioro, con el fin de garantizar las condiciones de seguridad y salud en el trabajo.

11. Se recomienda realizar el retiro y cambio de vidrios vencidos o fisurados en la zona de ingreso a la sede de producción.
12. Se recomienda realizar el anclaje adecuado de los lockers para garantizar la seguridad del personal en la sede de producción.

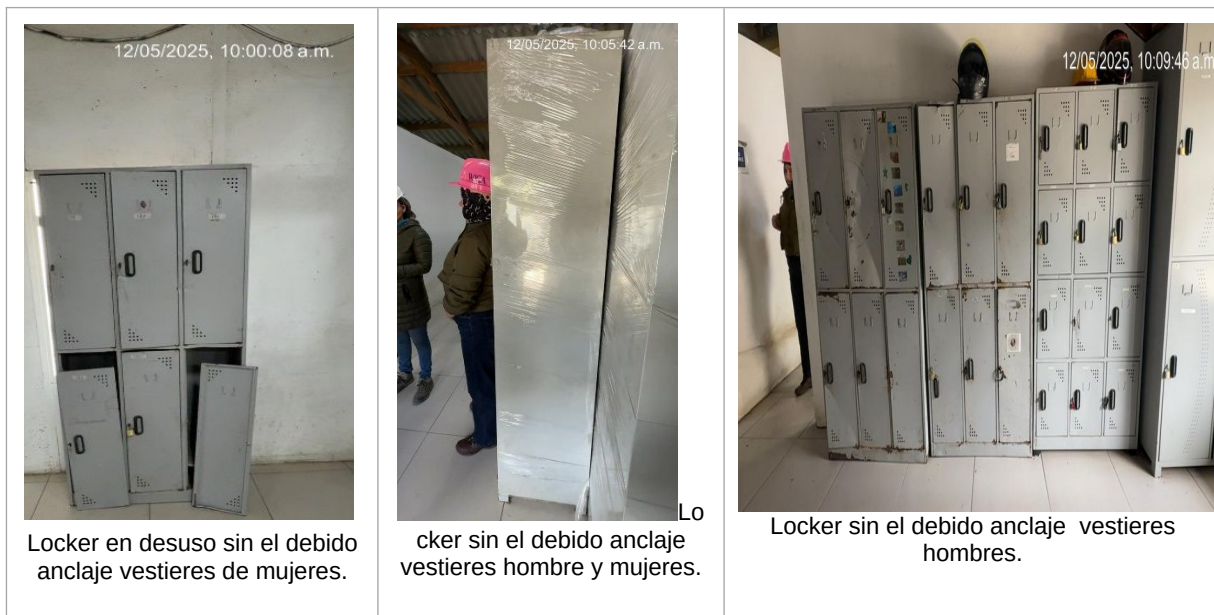
- 2. Lockers sin anclajes:** Se evidenció que los lockers en el área de vestuarios para hombres y mujeres, así como en el módulo de laboratorio, no están correctamente anclados. Se recomienda anclarlos a las paredes o al piso utilizando tornillos o anclajes apropiados para el tipo de superficie, asegurando que estén firmemente fijados, como medida de seguridad para prevenir caídas o accidentes por desprendimiento en caso de sismo o golpe fuerte.

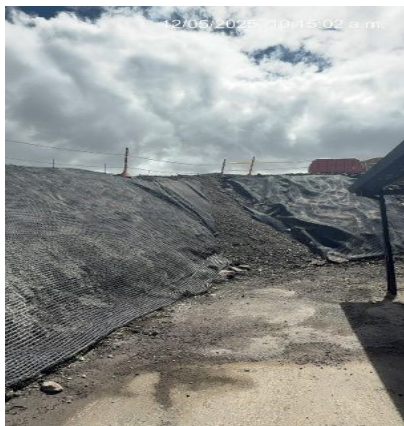
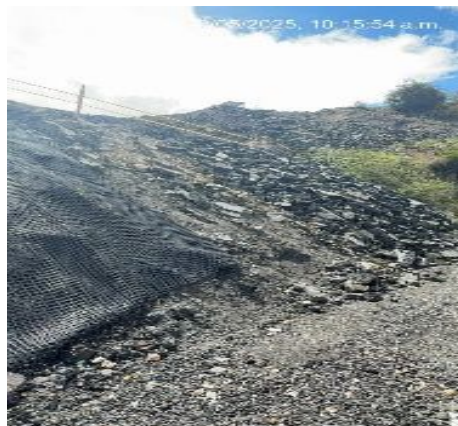
3. **Falencias en la protección de la pasta asfáltica:** Se evidenció falta de control para la correcta protección del material, lo cual genera material particulado y contaminación ambiental.

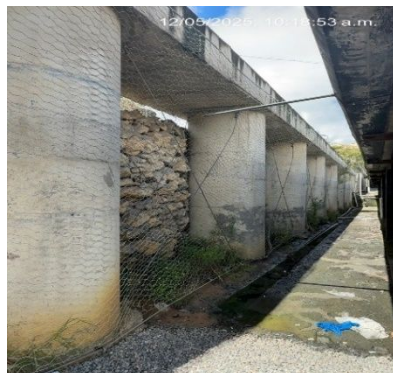
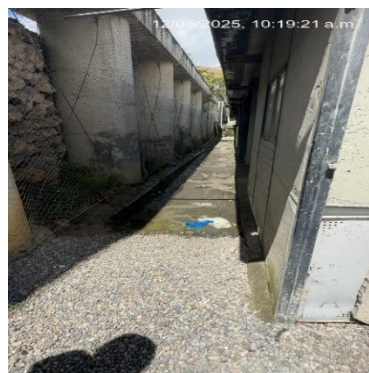
4. **Falta de limpieza en cuneta e inadecuada pendiente:** Se evidencia presencia de moscas por agua estancada y contaminada, lo cual indica problemas de higiene y saneamiento.

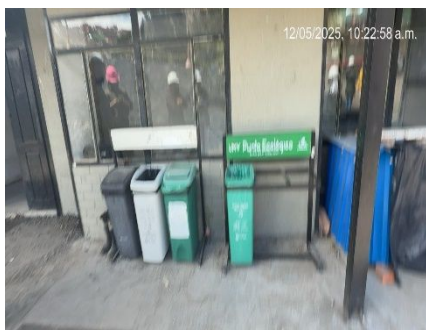
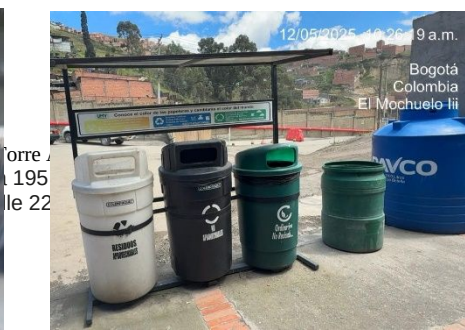
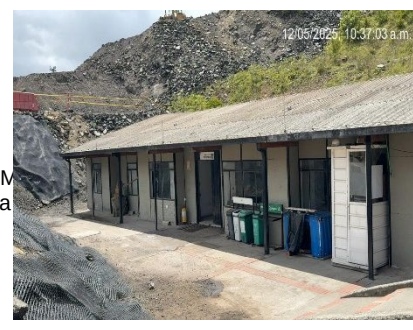
5. **Puntos ecológicos con falencias:** Se evidenciaron los puntos ecológicos donde faltaba la bolsa de la caneca verde. Adicionalmente no se encontró la disposición de los residuos peligrosos, que se debe realizar en un cuarto especial, el cual debe estar dotado con canecas rojas sobre estivas y un isotanque donde se dispongan los residuos peligrosos líquidos, dichos residuos deben ser embalados en bolsa roja con sus respectivas etiquetas, tal como está estipulado en el Plan de Gestión Ambiental Sede de Producción GAM-PL-004\_V4. Lo anterior con el fin de garantizar las condiciones ambientales institucionales que son fundamentales para el bienestar, la salud y la productividad de los trabajadores, por lo cual se debe procurar mantener en la sede de producción las mejores condiciones de trabajo posible, brindando un buen entorno de seguridad, salubridad y de estructura física.

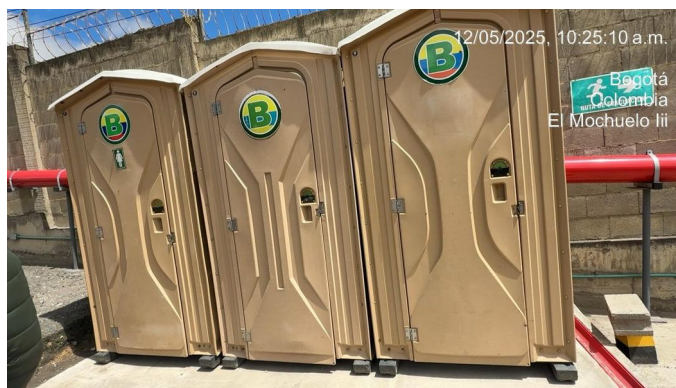
6. **Baños fuera de servicio por falta de agua:** La falta de acceso a los baños puede tener un impacto significativo en la higiene personal y la salud pública, ya que dificulta la limpieza y el lavado de manos, lo que puede llevar a la propagación de enfermedades infecciosas.

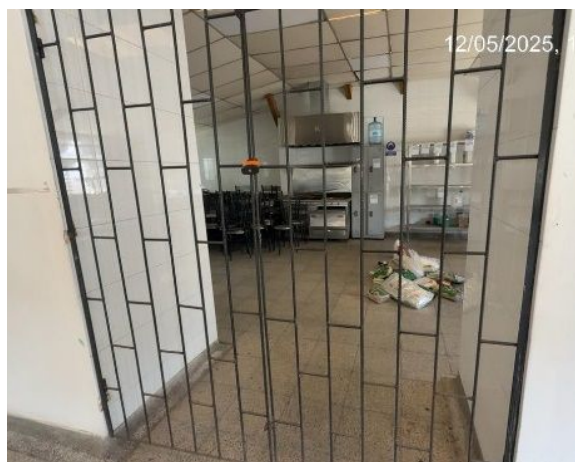
7. **Insumos de cafetería mal almacenados:** Se evidenciaron insumos de cafetería en condiciones inadecuadas botados en el suelo del espacio destinado para casino, lo cual puede provocar contaminación, deterioro y pérdidas.

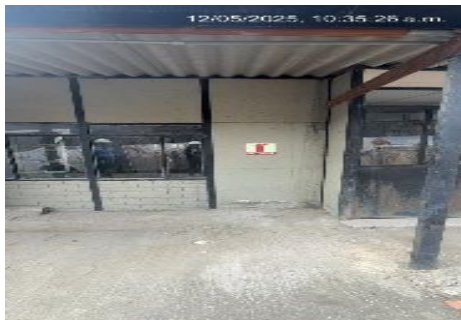
8. **Falta de extintor:** Por falta de contrato de recarga de extintores se evidenció que no estaban todos en la sede, lo cual aumenta significativamente el riesgo de propagación de incendios, lo que puede provocar daños materiales y lesiones personales. En situaciones de emergencia, la ausencia de extintores puede retrasar la extinción del fuego y dificultar la

evacuación, incrementando el peligro potencial como propagación rápida del fuego generando un mayor riesgo para las personas y los bienes materiales.

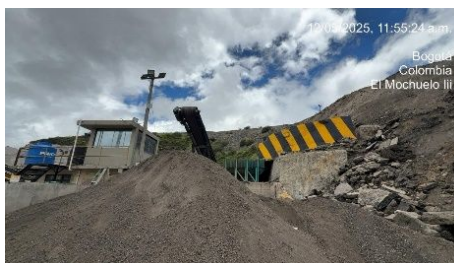
- 9. Material sin la adecuada protección:** El material particulado es un contaminante atmosférico que se genera por no cubrir adecuadamente los acopios de materiales.

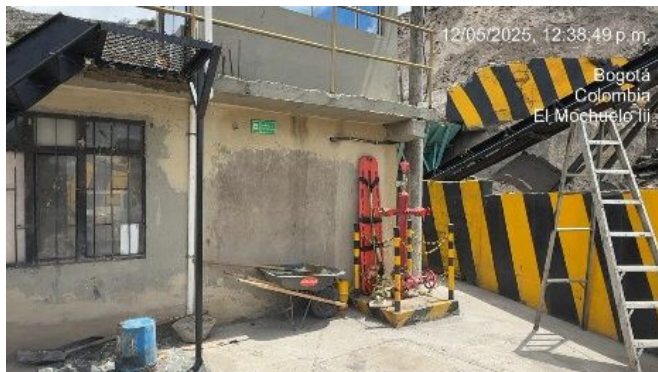
- 10. Camilla de primeros auxilios sin guardar adecuadamente:** La camilla debe estar protegida del polvo, la humedad y otros factores que puedan deteriorarlas. Se evidenció que estaba al lado de escalera, carretilla y tubería de la red contra incendio, lo cual dificulta moverla rápidamente en caso de necesidad; adicionalmente es recomendable que esté ubicada cerca al botiquín, de manera que esté disponibles con otros elementos de primeros auxilios.

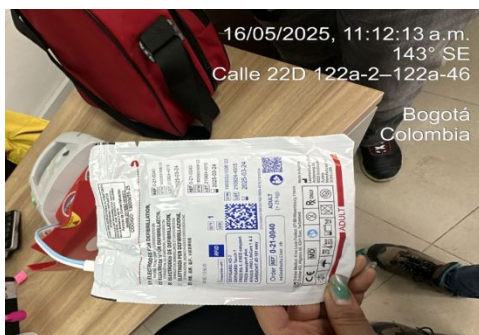
- 1. Vencimiento de electrodos del DEA (Desfibrilador Externo Automático):**  
Se evidenció que los electrodos del DEA, equipo esencial para la atención de emergencias cardíacas, se encuentran vencidos, situación que compromete su efectividad ante una eventual emergencia.

1. **Reemplazo de los electrodos del DEA**, garantizando su disponibilidad y funcionalidad ante emergencias médicas. Además, establecer un control periódico de la vigencia de estos insumos.
2. Se recomienda Verificar periódicamente el estado de los vidrios para detectar fisuras o cualquier signo de deterioro, con el fin de garantizar las condiciones de seguridad y salud en el trabajo.

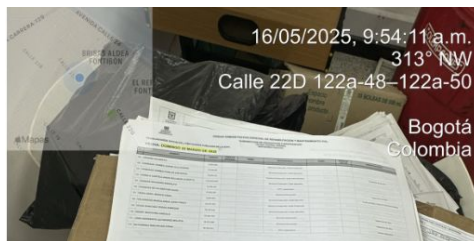
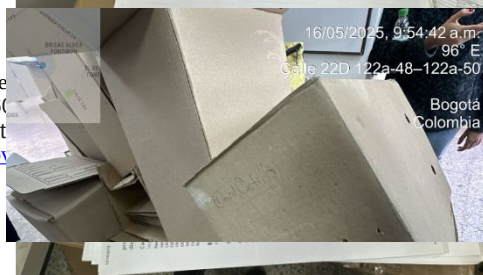
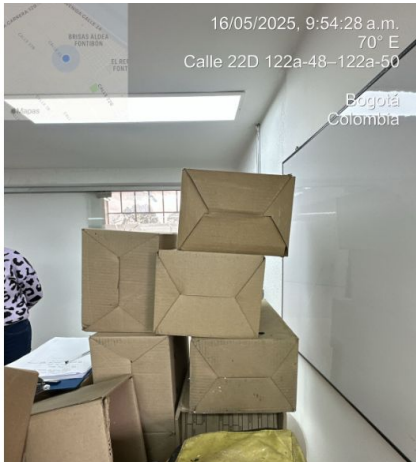
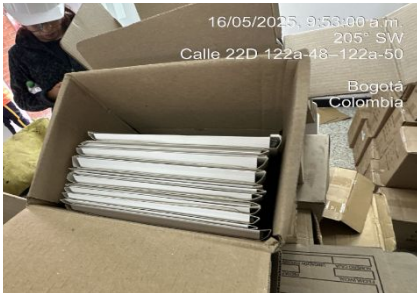
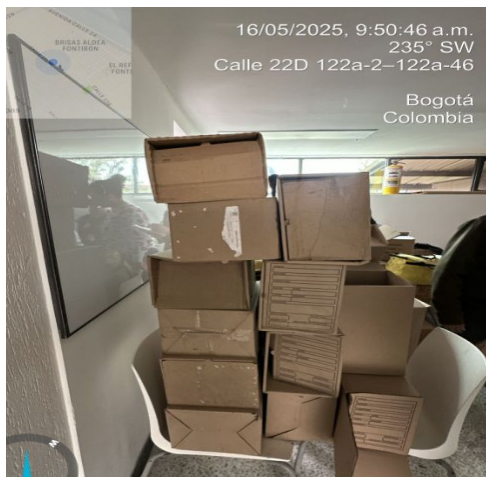
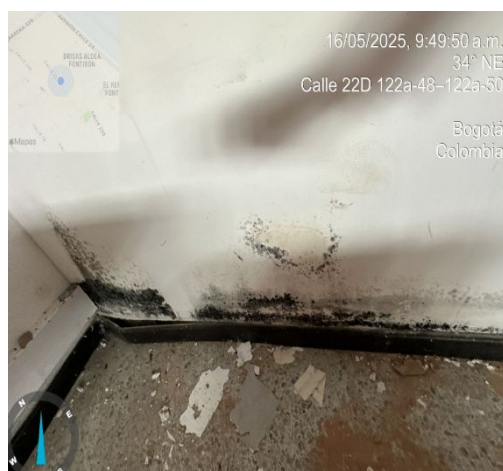
- 2. Acopio inadecuado de documentación y condiciones de desaseo:**  
En la sede operativa, específicamente en el área que anteriormente funcionaba como atención al ciudadano, se observó el almacenamiento desorganizado de hojas de vida de maquinaria y vehículos pesados. Esta documentación se encuentra dispuesta de manera inadecuada, expuesta a factores de deterioro como polvo, humedad e ingreso de insectos, además de presentarse condiciones evidentes de desaseo general en el lugar, incluyendo la presencia de insectos muertos y elementos de la dotación del Plan de Seguridad Vial almacenados sin orden.

Es importante resaltar que las hojas de vida de la maquinaria y los vehículos pesados son

documentos de carácter técnico y administrativo que deben estar bajo la custodia del área de Gestión Documental del proceso de Operación de Maquinaria, conforme a los lineamientos institucionales de archivo y gestión documental. El almacenamiento inadecuado de estos documentos implica un alto riesgo de pérdida deterioro de información crítica para la

trazabilidad, mantenimiento y control del parque automotor y maquinaria institucional, lo que podría afectar directamente la operatividad del servicio y la toma de decisiones técnicas.

3. **Traslado y custodia de las hojas de vida de maquinaria y vehículos pesados** al área de Gestión Documental del proceso de Operación de Maquinaria, asegurando su adecuado archivo, conservación y consulta.

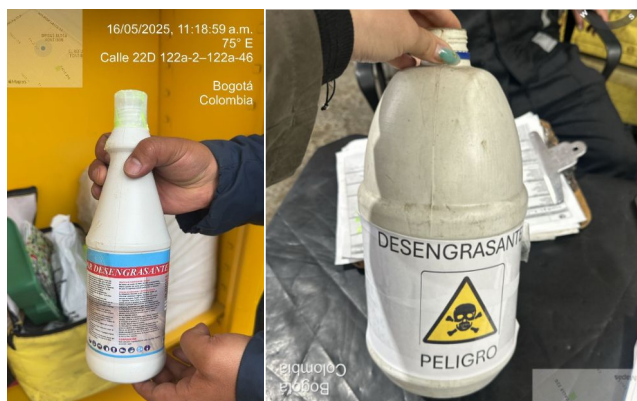
3. **Kits para derrames incompletos:** Durante la verificación de los cuatro kits para derrames ubicados en la sede operativa, se identificaron deficiencias como: ausencia de masilla epóxica en todos los kits, un solo traje Tyvek disponible, falta de cinta de señalización, ausencia de desengrasante, y la no claridad respecto a las fechas de vencimiento de los elementos. Además, uno de los kits no contaba con material granulado absorbente y otro carecía de barreras absorbentes.

4. **Revisión y complementación de los kits de derrames**, garantizando que todos cuenten con los elementos exigidos por la normativa, debidamente señalizados y con fechas de vencimiento visibles.
5. **Implementar acciones correctivas en la serviteca**, incluyendo la limpieza de derrames de aceites, el sellado de canecas, y la gestión ambiental adecuada para evitar la contaminación del agua.
6. **Seguimiento de la suscripción del contrato para la recolección de lodos** generados en el lavadero de la sede operativa, cumpliendo con la normatividad ambiental vigente.
7. **Seguimiento de la suscripción del contrato de recarga de extintores**, cumpliendo con el funcionamiento óptimo y la protección contra incendios.
8. Se recomienda garantizar el suministro de agua para el uso adecuado de los baños portátiles de la sede de producción.

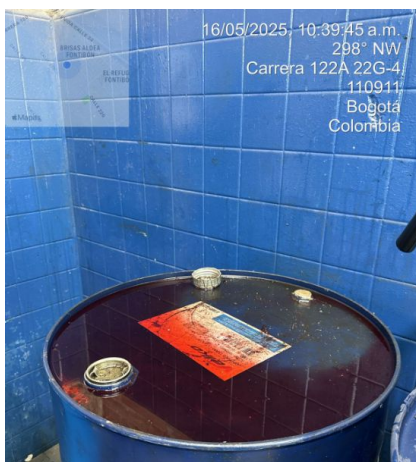
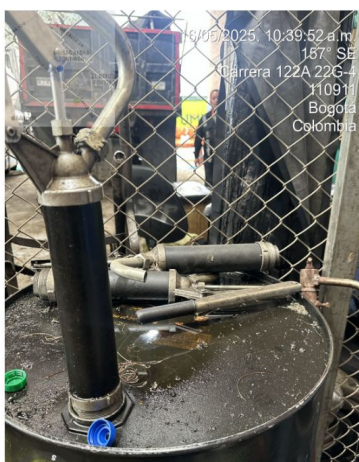
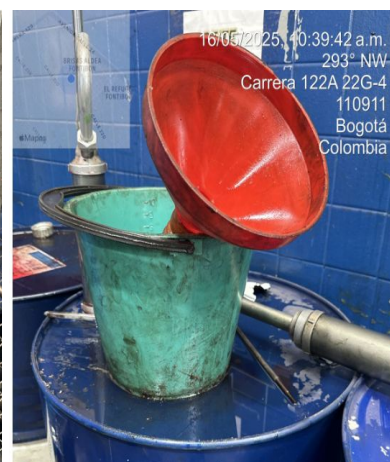
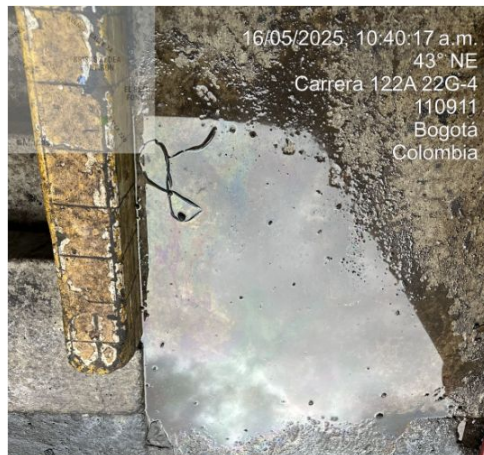
- 4. Derrame de aceites y contaminación en la serviteca:** Durante la inspección realizada en el área de serviteca de la sede operativa, se evidenció la presencia de derrames de aceites en las tapas de las canecas de almacenamiento. Estos derrames han alcanzado zonas del piso donde se observó acumulación de agua contaminada, generando una situación de riesgo ambiental por afectación a cuerpos hídricos y al suelo. Además, esta condición representa un riesgo para la salud de los trabajadores por posible inhalación de vapores y exposición dérmica a hidrocarburos, y un riesgo físico por potenciales caídas debido a superficies resbaladizas.

- Riesgo ambiental: Por vertimiento de sustancias peligrosas (aceites usados) al medio ambiente, lo que puede generar contaminación del suelo y fuentes hídricas.
- Riesgo químico: Por exposición a aceites contaminados, que pueden contener compuestos tóxicos.
- Riesgo físico: Por deslizamientos o caídas al mismo nivel, debido a la presencia de líquidos en el piso.

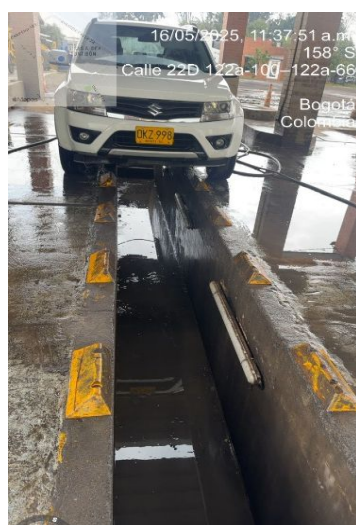
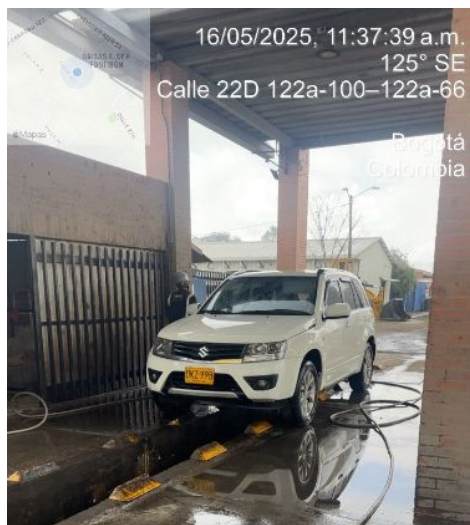
5. **Uso de lavadero sin contrato vigente para disposición de lodos:** Se observó el uso activo del lavadero en la sede operativa sin que actualmente exista un contrato vigente para la recolección y disposición de los lodos generados.

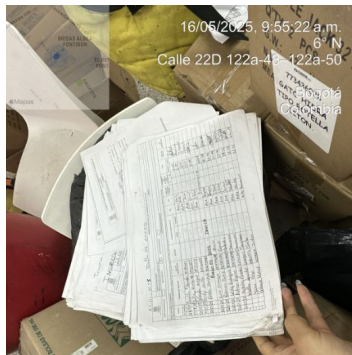
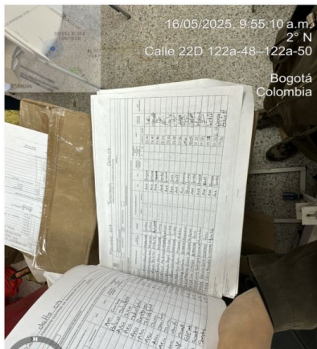
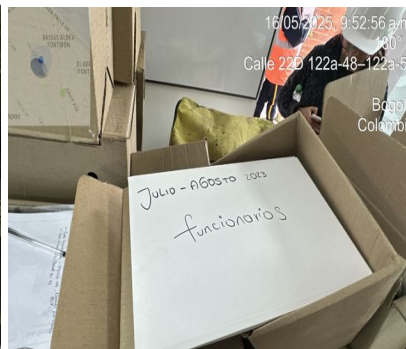
6. **Acopio inadecuado de planillas de seguridad de los vigilantes:** Durante la inspección realizada en la sede operativa, se evidenció que todas las planillas de seguridad diligenciadas por el personal de vigilancia se encuentran acopiadas sin ningún tipo de control archivístico en el área que anteriormente funcionaba como atención al ciudadano. Esta situación representa un manejo documental inapropiado, ya que dichos registros contienen información operativa sensible y de trazabilidad diaria, relacionada con el control de accesos, novedades en la seguridad y registro de actividades del personal de vigilancia.

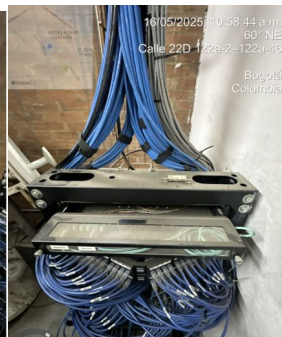
7. **Presencia de polvo en el cuarto técnico de sistemas (rack):** Para mantener las condiciones óptimas y prevenir futuras acumulaciones de polvo, se recomienda establecer un plan de limpieza periódica del cuarto técnico y sus equipos.

9. Se recomienda realizar una limpieza técnica del cuarto de sistemas con personal capacitado, empleando métodos adecuados para equipos electrónicos. Para mantener las condiciones óptimas y prevenir futuras acumulaciones de polvo, se recomienda establecer un plan de limpieza periódica del cuarto técnico (Rack) y sus equipos.

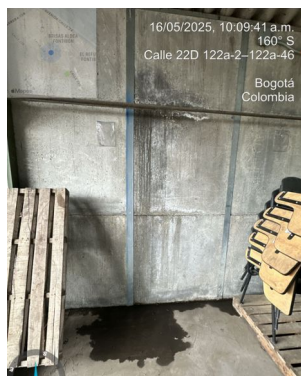
8. **Presencia de humedad en el área de almacén:** Durante la inspección realizada en el área de almacén, se evidenció la presencia de humedad en las paredes, posiblemente causada por filtraciones o deficiencias en el sistema de impermeabilización. Esta situación puede afectar la integridad de los materiales almacenados y generar condiciones propicias para el crecimiento de hongos y moho, lo cual representa un riesgo tanto para la salud de los trabajadores como para la conservación de los insumos.

10. Se recomienda realizar una evaluación técnica para identificar la fuente de humedad (filtraciones, condensación, fugas), y ejecutar las acciones correctivas necesarias.
