**UNIDAD ADMINISTRATIVA ESPECIAL DE  
REHABILITACIÓN Y MANTENIMIENTO VIAL - UAERMV-**

**INFORME FINAL INFORME DE SEGUIMIENTO INSPECCIÓN EN OBRA  
PROYECTO REGALÍAS**

**PERIODO EVALUADO:  
Noviembre-Diciembre 2025**

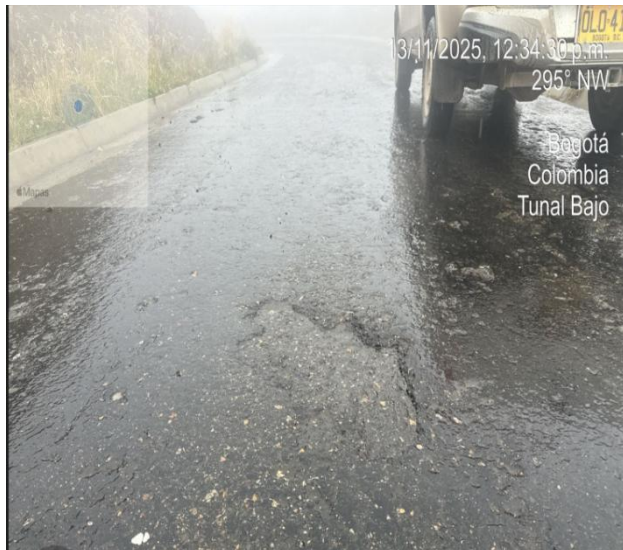
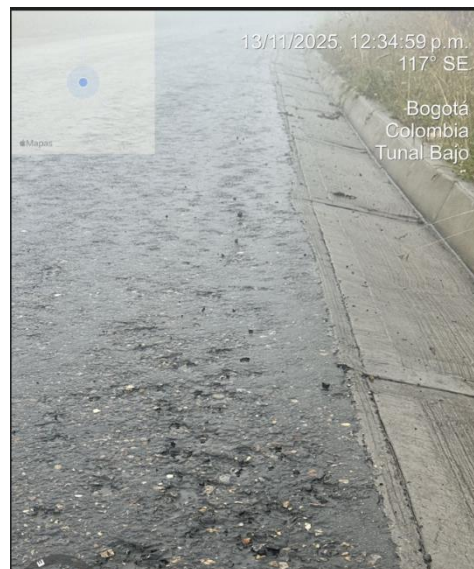
#### **1. Deterioro Superficial en Fresado Estabilizado con Cemento – Sector Tunal Bajo**

Durante la visita de inspección realizada en el sector Tunal Bajo, se evidencia una pérdida de integridad superficial consistente en un deterioro generalizado del pavimento, manifestado mediante desprendimiento de partículas finas y gruesas, erosión superficial y zonas con evidente desintegración del material estabilizado. Estas condiciones sugieren posibles fallas asociadas a deficiencia en la adherencia de la mezcla o a inconsistencias en el diseño y/o ejecución del fresado estabilizado con cemento, lo que podría estar afectando la cohesión entre los componentes y reduciendo la capacidad estructural de la capa intervenida.

Asimismo, se observa que el deterioro es continuo a lo largo del carril, con presencia de áreas en las que la mezcla se encuentra expuesta a procesos de desgaste acelerado, especialmente bajo condiciones de humedad, incrementando el riesgo de evolución hacia fallas más severas como desprendimientos mayores, baches o deformaciones localizadas.

Teniendo en cuenta que el fresado estabilizado con cemento no cuenta con una especificación técnica colombiana de carácter nacional aprobada para su uso como capa de rodadura, y que la normatividad vigente (p. ej. las Especificaciones Generales de Construcción de Carreteras del INVIAS regulan el “fresado de pavimento asfáltico” sólo como actividad de remoción y reciclaje de capas existentes, mas no como capa final de rodadura, resulta necesario que la solución implementada se soporte en especificaciones particulares y en un esquema de control de calidad que demuestre su idoneidad y desempeño.

Evidencia de deterioro superficial continuo en el fresado estabilizado, caracterizado por erosión, desprendimiento de partículas y pérdida de integridad estructural de la capa.

De acuerdo con las condiciones observadas durante la visita de inspección en el sector Tunal Bajo, se concluye que la capa ejecutada con fresado estabilizado con cemento presenta una pérdida significativa de integridad superficial, evidenciada por desintegración del material, desprendimiento de partículas y deficiencia en la cohesión y adherencia interna de la mezcla.

La capa de fresado estabilizado con cemento en el sector Tunal Bajo presenta un deterioro superficial con desintegración de material y pérdida de finos, lo que reduce la cohesión y genera una superficie abierta y erosionada, susceptible de evolucionar rápidamente a daños mayores bajo tránsito y acción del agua.

- Verificar técnicamente el proceso (diseño de mezcla, resistencia/cohesión y ejecución), con el fin de evaluar el deterioro y, con base en los resultados, aplicar el tratamiento correctivo que restablezca las condiciones funcionales y estructurales de la vía.

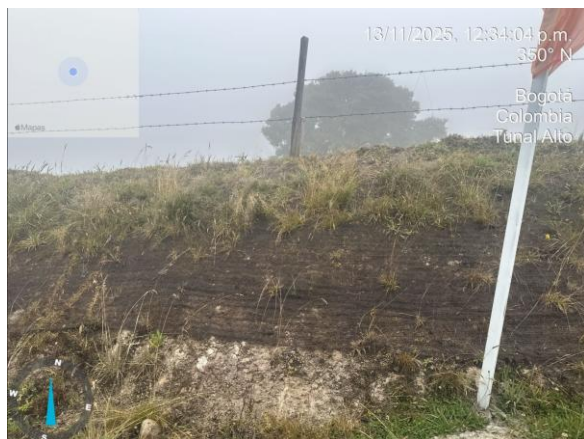
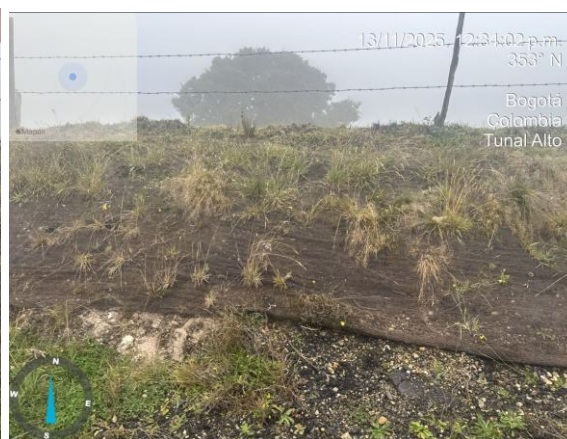
## 2. Protección incompleta del talud (control de erosión) – Tunal Alto

En el sector Tunal Alto (Bogotá D.C.) se evidencia que el talud intervenido presenta protección incompleta, con áreas sin recubrimiento efectivo y cobertura vegetal no uniforme, observándose zonas de suelo expuesto (“calvas”) entre parches de vegetación y la franja de material de control de erosión instalada en parte del talud. Esta condición indica que el talud no se encuentra completamente protegido contra la acción de la lluvia y la escorrentía superficial.

Tunal Alto, Bogotá D.C. Talud con protección incompleta: se observan áreas sin recubrimiento/cobertura vegetal uniforme (suelo expuesto), lo que incrementa la susceptibilidad a erosión superficial.

El talud, al no estar completamente protegido, queda expuesto a erosión superficial por lluvia y escorrentía, con probabilidad de lavado de finos, formación de surcos/cárcavas y arrastre de sedimentos. Esta condición incrementa el riesgo de deterioro progresivo y potencial afectación del entorno (depósitos de material en zonas bajas y eventual pérdida de estabilidad superficial)

- Se recomienda completar la protección del talud mediante: instalación continua del material de control de erosión en las zonas actualmente descubiertas; resiembra o reforzamiento de la cobertura vegetal para lograr un recubrimiento uniforme; y seguimiento periódico para identificar y corregir de manera oportuna nuevas áreas de suelo expuesto, minimizando el riesgo de erosión y deslizamientos superficiales.

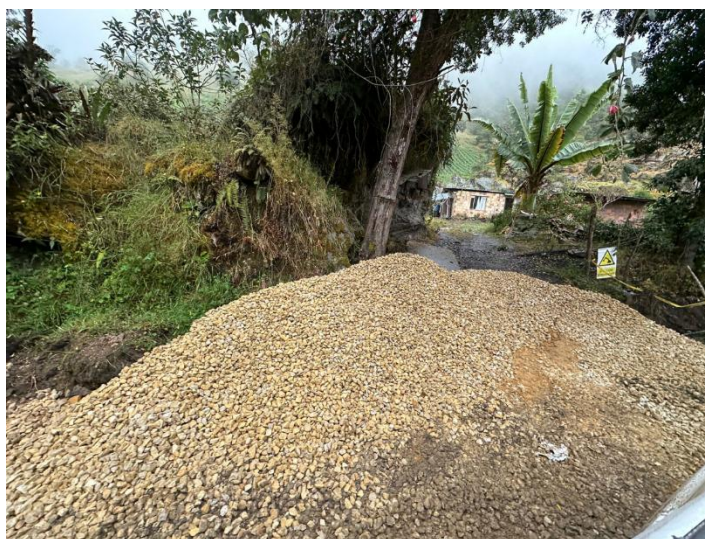
### 3. Acopio de material granular sobre/adyacente a la vía sin recubrimiento (observación reiterada)

Se evidencia, como observación reiterada en el frente de obra, la existencia de acopio de material granular dispuesto sobre y/o invadiendo parcialmente la vía, con señalización preventiva; sin embargo, el acopio permanece sin recubrimiento. Esta situación constituye una condición insegura por reducción del ancho útil de circulación y por la generación de material suelto, aumentando el riesgo de resbalones/caídas y pérdida de control vehicular, especialmente en condiciones de lluvia. Adicionalmente, al encontrarse expuesto, el material se humedece, puede sufrir lavado y arrastre de finos, generando pérdida de material y afectación de su calidad para uso en obra, así como potencial obstrucción de drenajes por sedimentación.

Se observa acopio de material granular sobre/adyacente a la vía, con señalización preventiva; no obstante, el material se encuentra sin recubrimiento, expuesto a la intemperie, con riesgo de arrastre de finos y afectación a la seguridad vial y al drenaje.

El acopio de material granular sobre o adyacente a la vía, sin recubrimiento y con invasión parcial de la calzada, constituye una condición insegura y reiterada que reduce el ancho útil de circulación, genera material suelto y aumenta el riesgo de caídas y pérdida de control vehicular, además de propiciar la pérdida de calidad del material por humedad y lavado, y posibles obstrucciones de drenaje por sedimentación.

- Reubicar el acopio fuera del carril de circulación o delimitarlo estrictamente por fuera del área de tránsito, garantizando el ancho mínimo de vía; cubrir el material granular (lonas/geotextil u otro medio adecuado) para evitar lavado y arrastre de finos; reforzar la señalización preventiva y de canalización; y establecer control y seguimiento en obra para asegurar el cumplimiento de las condiciones de seguridad vial y conservación del material.
