Asunto: Respuesta a la comunicación con Radicado UAERMV No. 20211120058822 del 30 de julio de 2021.

Localidad: No.11 – SUBA // UPZ: SUBA

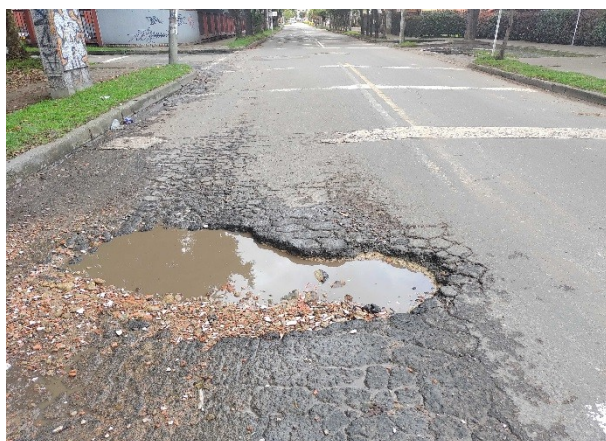
*Figura 1 – Calle 154A entre carrera 92 y carrera 94*

CIV	VÍA	DESDE	HASTA	SECCIÓN VIAL	RUTAS SITP	OBSERVACIONES
11001959	CL 154A	KR 92	KR 94	V8	SI	CIV de uso vehicular con superficie en pavimento flexible, requiere actividades de Mantenimiento y/o rehabilitación.

Con base en la verificación realizada, se pudo establecer que el tramo correspondiente a la vía de su solicitud se encuentra con superficie en pavimento Flexible, es de uso vehicular y requiere ser intervenida mediante actividades de mantenimiento y/o rehabilitación.(Figura 1)

Una vez realizada la verificación pertinente y de acuerdo con el procedimiento de evaluación de vías, el tramo correspondiente a la vía de su solicitud no se encuentra incluido dentro de la programación de actividades vigente y teniendo en cuenta que los programas que lleva a cabo la Entidad son ejecutados con recursos a monto agotable, no es posible para la UAERMV intervenir dicho tramo.
