Asunto: Respuesta a la comunicación con Radicado UAERMV No. 2021120078842 del 16 de septiembre de 2021.

En atención a la comunicación del asunto, relacionada con “arreglo de la cuadra ubicada en la Calle 32 Sur entre Carrera 52 Sur y Av Carrera 69” (sic) la Unidad Administrativa Especial de Rehabilitación y Mantenimiento Vial (UAERMV) por medio de la Subdirección de Mejoramiento de la Malla Vial Local (SMVL) revisó la dirección mencionada en su petición, en el Sistema de Información Geográfico del Instituto de Desarrollo Urbano (SIGIDU) consultó la base de datos de la Entidad en el Sistema de Información Geográfica Misional y de Apoyo (SIGMA) y realizó visita técnica de inspección visual, observando lo siguiente:

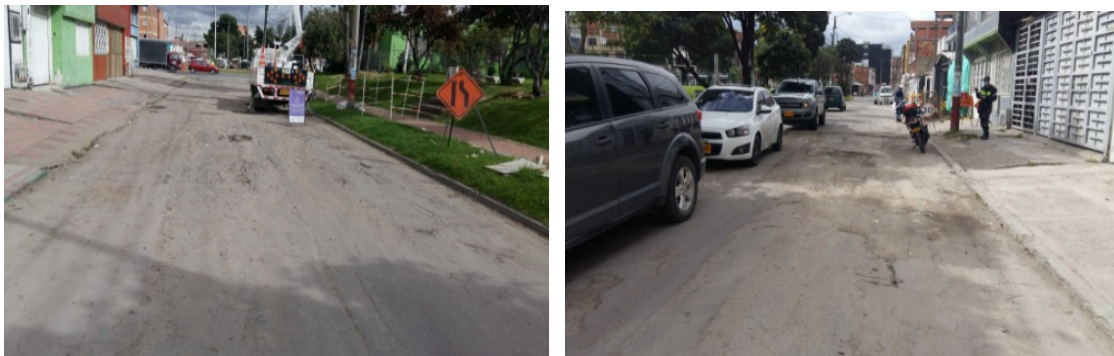
CIV	VÍA	DESDE	HASTA	SECCIÓN VIAL	RUTAS SITP	OBSERVACIONES
16002685	CL 32 S	KR 52C	AK 68	V8	NO	CIV de uso vehicular con superficie en pavimento flexible, requiere actividades de Cambio de Carpeta

Con base en la verificación y la visita técnica de inspección visual realizadas, se pudo establecer que el tramo correspondiente a la vía de su solicitud se encuentra con superficie en pavimento Flexible, es de uso vehicular y requiere ser intervenida mediante actividades de Cambio de Carpeta (Figura 1).

Figura 1 – Calle 32 entre Carrera 52C Avenida Carrera 68
