Unidad Administrativa Especial de
Rehabilitación y Mantenimiento Vial

FORMATO DE APROBACIÓN DOCUMENTAL

PATOLOGÍA DE PAVIMENTOS ARTICULADOS

PATHOLOGY OF INTERLOCKING PAVEMENTS

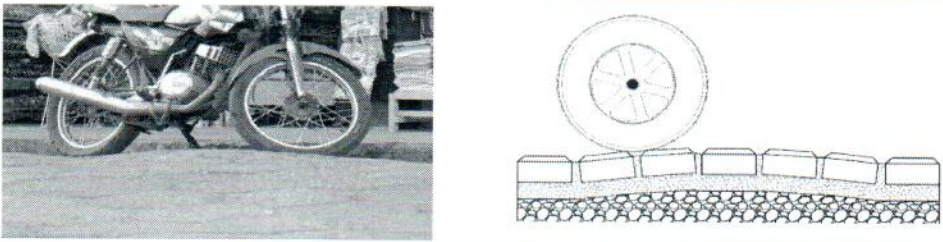
Figura 1. Abultamientos

ABULTAMIENTO, BA		Unidad: m ²
DESCRIPCIÓN	Son levantamientos o protuberancias que se presentan en la superficie del pavimento.	
CAUSAS	Cambios volumétricos de la subrasante. Generalmente se presentan en subrasantes con suelos expansivos.	
FOTO Y ESQUEMA

SEVERIDAD	BAJA (B)	Flecha menor de 20 mm
	MEDIA (M)	Flecha entre 20 y 40 mm
	ALTA (A)	Flechas mayores a 40 mm
REPARACIÓN	<p>El trabajo a realizar es una nivelación y compactación siguiendo estos pasos:</p> <ul style="list-style-type: none"> - Retiro de los adoquines de la zona afectada; se deben limpiar y apilar a un lado para su posterior recolocación. - Excavación de las siguientes capas; se deben verificar posibles problemas de drenaje y demás elementos que estén afectando la estabilidad. - Reposición de material conforme a las especificaciones de la capa a tratar. Si es necesario, se deben tomar materiales de mejores especificaciones, para evitar la incidencia de este daño nuevamente. - Compactación y nivelación de las capas tratadas. - Recolocación y compactación inicial de los adoquines anteriormente levantados; es aconsejable colocar los adoquines con las caras en la misma posición con que estaban antes, y así evitar discontinuidades de tonalidad en el pavimento. - Sellado de juntas y compactación final. <p>En caso en que el daño sea muy severo y reincidente, debe considerarse la opción de realizársele un tratamiento o una estabilización al suelo de fundación.</p>

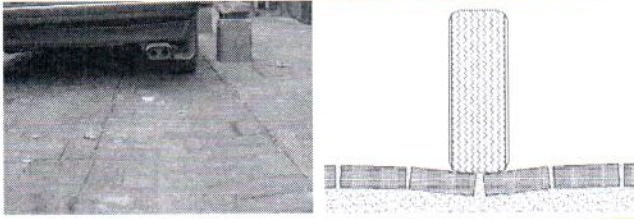
Figura 2. Ahuellamiento y depresiones

AHUELLAMIENTO, AH		Unidad: m ²
DESCRIPCIÓN	Depresión que se presenta a lo largo del sentido del tráfico, bajo las huellas de los vehículos.	
CAUSAS	Hundimientos causados por las cargas del tránsito. Consolidación de las capas subyacentes Inadecuada compactación de las capas estructurales. Aparcamiento de vehículos pesados durante mucho tiempo.	
FOTO Y ESQUEMA

SEVERIDAD	BAJA (B)	Flecha menor de 20 mm
	MEDIA (M)	Flecha entre 20 y 40 mm
	ALTA (A)	Flechas mayores a 40 mm
REPARACIÓN	Aplica el mismo procedimiento descrito para los abultamientos.	
DEPRESIONES, DA		Unidad: m ²
DESCRIPCIÓN	Son hundimientos localizados en forma circular o semejante a ella, sin pérdida de material.	
CAUSAS	Asentamientos en el suelo de fundación. Fallas en la capa de arena cuando las partículas de ésta se degradan. Un inadecuado drenaje o la falta de mantenimiento de éste.	
FOTO Y ESQUEMA

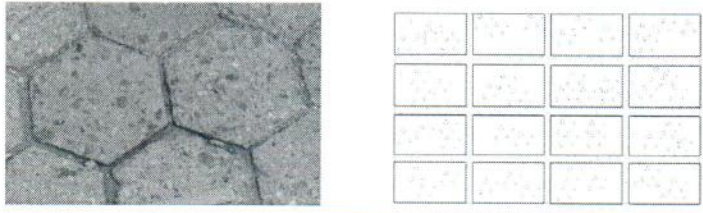
Figura 3. Desgaste superficial y pérdida de arena

DESGASTE SUPERFICIAL, DS		Unidad: m ²
DESCRIPCIÓN	Es la pérdida de finos en la superficie del adoquín, creando una textura superficial rugosa, se forman cavidades y deja expuesto el agregado grueso.	
CAUSAS	Baja calidad y/o control en la fabricación en de los adoquines. Por la abrasión de las llantas. Exposición constante a flujos de aguas a presión.	
FOTO Y ESQUEMA

SEVERIDAD	BAJA (B)	Desgaste superficial aislado. Área inferior o igual a 0.5 m ² .
	MEDIA (M)	Desgaste superficial en un área de extensión considerable y de forma continua, solamente con pérdida de finos. Área superior a 0.5 m ² .
	ALTA (A)	Desgaste superficial en un área de extensión considerable y de forma continua, con pérdida de agregado grueso y formación de concavidades. Área superior a 0.5 m ² .
REPARACIÓN	Cuando el nivel de severidad es alto, es necesario el reemplazo de las piezas de adoquines por unas nuevas de mejor resistencia al desgaste.

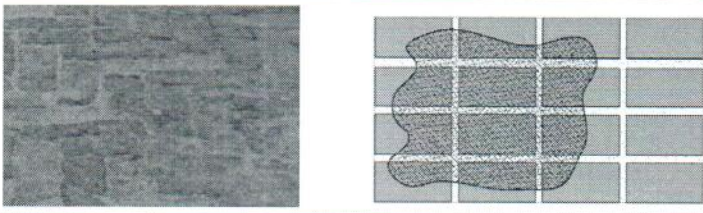
PÉRDIDA DE ARENA, PA		Unidad: m ²
DESCRIPCIÓN	Es la aparición de partículas de arena alrededor y sobre los adoquines.	
CAUSAS	<ul style="list-style-type: none"> • Arrastre de material fino por expulsión de agua al paso de los vehículos. • Juntas abiertas. • Desplazamiento de juntas. 	
FOTO Y ESQUEMA

SEVERIDAD	BAJA (B)	Se presenta en zonas aisladas y solamente se aprecia pérdida de la arena de sello. Área inferior a 0.5 m ² .
	MEDIA (M)	Se presenta en zonas con áreas superiores a 0.5 m ² .
	ALTA (A)	Se presentan asentamientos y pérdida de los perfiles del pavimento.
REPARACIÓN	Se debe hacer una verificación de los posibles problemas de drenaje que pueda tener ese tramo. Si no existen drenajes y demás obras de drenajes necesarias, se deben construir. El procedimiento para reparar este deterioro, es haciendo una limpieza de la zona y efectuando de nuevo el proceso de sellado de juntas. El proceso de sellado de juntas debe realizarse en cada mantenimiento rutinario. Cuando el nivel de severidad sea alto, es necesario retirar los adoquines, verificar y reparar las condiciones en que se encuentra la capa de arena. Ya corregidas las posibles deficiencias de drenaje y la capa de arena, se continúa con la recolocación de los adoquines y el sellado de juntas.

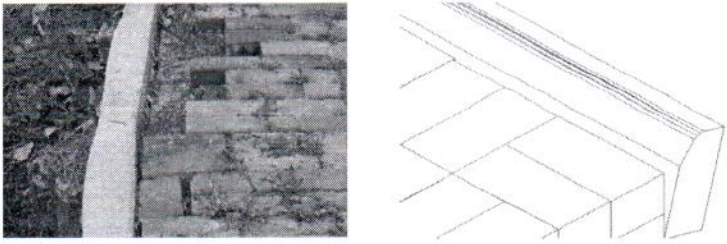
Figura 4. Desplazamiento de borde y desplazamiento de juntas

DESPLAZAMIENTO DE BORDE, DB		Unidad: m ²
DESCRIPCIÓN	Son corrimientos localizados de los adoquines junto a los elementos de confinamiento.	
CAUSAS	<ul style="list-style-type: none"> Falla localizada en el lugar de construcción del elemento, inadecuada construcción y diseño del elemento de confinamiento. Por las cargas del tránsito. 	
FOTO Y ESQUEMA

ALTA (A)	Los adoquines se desplazaron de su posición original, algunas piezas ya se salieron del pavimento y el desplazamiento de borde es superior a 5 cm.
REPARACIÓN	<p>Retirar el material afectado y limpieza de la zona. Revisar y corregir condiciones de estabilidad del sitio. Revisar y corregir problemas de drenaje del sitio. Reconstrucción de los elementos de confinamiento. Reacomodación del adoquinado.</p>	
DESPLAZAMIENTO DE JUNTAS, DJ		Unidad: m ²
DESCRIPCIÓN	Los adoquines se apartan de su alineamiento inicial. Generalmente se da en hiladas de adoquines rectangulares.	
CAUSAS	<ul style="list-style-type: none"> En zonas de frenado. En sitios de alta pendiente. Por falta de confinamientos transversales o porque éstos no están a una distancia adecuada. 	
FOTO Y ESQUEMA

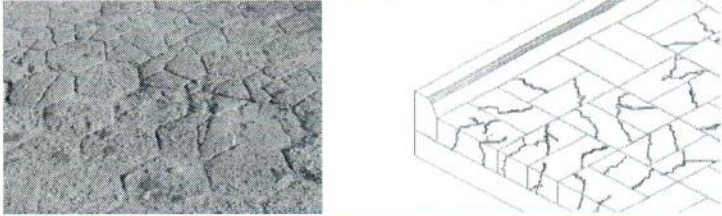
Figura 5. Fracturamiento y fracturamiento de confinamientos externos

FRACTURAMIENTO, FA		Unidad: m ²
DESCRIPCIÓN	Son corrimientos localizados de los adoquines junto a los elementos de confinamiento.	
CAUSAS	<ul style="list-style-type: none"> • Inadecuado espesor de los adoquines • Inadecuado espesor de las capas de apoyo. • Deficiencia en la calidad de los materiales de la capa de apoyo y/o de los adoquines. • Paso de cargas extraordinarias. 	
FOTO Y ESQUEMA

SEVERIDAD	BAJA (B)	Fractura de adoquines de manera aislada. Área menor a 0.5 m ² .
	MEDIA (M)	Fractura de adoquines en un área de extensión considerable y de forma continua. Área igual o superior a 0.5 m ² .
	ALTA (A)	Fractura de adoquines en un área de extensión considerable y de forma continua. Se presenta pérdida de material, se forman concavidades que generan una textura rugosa. Área igual o superior a 0.5 m ² .
REPARACIÓN	<p>Verificar que el diseño del modelo estructural actual y el espesor de los adoquines cumplen con las solicitaciones de tránsito actual y futuro. En caso en que no cumplan, deben mejorarse las especificaciones y espesores de las capas y/o de los adoquines.</p> <p>En caso en que el nivel de severidad sea alto, es necesario el reemplazo de las piezas de adoquines. Para el reemplazo de los adoquines aplica el mismo procedimiento descrito en el deterioro de desplazamiento de juntas (DJ).</p>

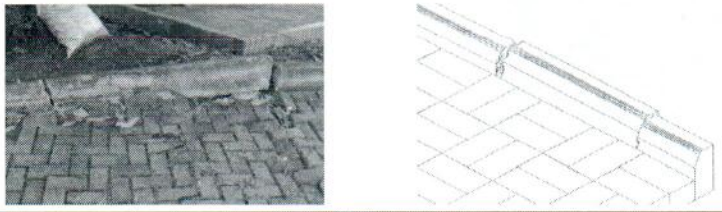
FRACTURAMIENTO DE CONFINAMIENTOS EXTERNOS, CE		Unidad: m ²
DESCRIPCIÓN	Es el deterioro y destrucción parcial o total de los confinamientos externos. En estados avanzados de deterioro, se presenta pérdida de material, permitiendo la incrustación de partículas y objetos extraños al pavimento.	
CAUSAS	<ul style="list-style-type: none"> • Fatiga provocada por el paso del tránsito. • Baja calidad de los materiales y/o precario control en el proceso de construcción. • Por impacto de las llantas de los vehículos, cuando los confinamientos están a un nivel superior al de la rasante de la carretera. • Por invasión de vegetación. • Por retracción del concreto (si éste es en concreto). 	
FOTO Y ESQUEMA

SEVERIDAD	BAJA (B)	Se presentan fisuras menores de 3 mm.
	MEDIA (M)	El elemento presenta grietas (>3 mm) y aún se mantiene en su lugar, sirviendo como confinamiento.
	ALTA (A)	El elemento presenta grietas (>3 mm), pero ya se ha desplazado de su ubicación inicial y no impide el desplazamiento lateral de los adoquines.

REPARACIÓN	<p>Cuando el nivel de severidad sea alto, el procedimiento de reparación para este deterioro es el siguiente:</p> <p>Verificar que el diseño y disposición del elemento sea el adecuado.</p> <p>Retirar el material afectado y limpieza de la zona.</p> <p>Revisar y corregir condiciones de estabilidad del sitio.</p> <p>Revisar y corregir problemas de drenaje del sitio.</p> <p>Reconstrucción de los elementos de confinamiento.</p> <p>Reacomodación del adoquinado.</p>

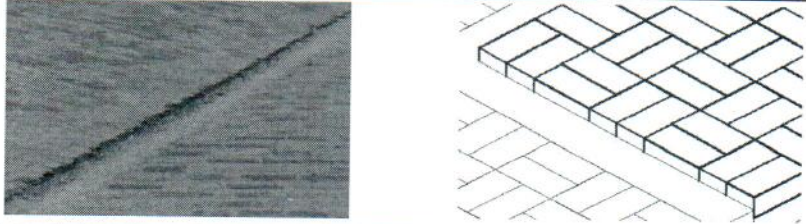
Figura 7. Escalonamiento entre adoquines y escalonamiento entre adoquines y confinamientos

ESCALONAMIENTO ENTRE ADOQUINES, EA			Unidad: m ²
SEVERIDAD	BAJA (B)	La altura del desnivel promedio es menor a 5 mm.	
	MEDIA (M)	La altura del desnivel promedio está entre 5 y 10 mm.	
	ALTA (A)	La altura del desnivel promedio es mayor a 10 mm.	
REPARACIÓN	Retiro de los adoquines de la zona afectada; se deben limpiar y apilar a un lado para su posterior recolocación. Separación de la capa de arena. Nivelación de la capa de arena. Recolocación y compactación inicial de los adoquines anteriormente levantados; es aconsejable colocar los adoquines con las caras en la misma posición con que estaban antes, y así evitar discontinuidades de tonalidad en el pavimento. Es el lado de juntas y compactación final.		
ESCALONAMIENTO ENTRE ADOQUINES Y CONFINAMIENTOS, EC			Unidad: m ²
DESCRIPCIÓN	Es el cambio brusco de nivel entre los elementos de confinamientos y los adoquines.		
CAUSAS	<ul style="list-style-type: none"> Debido a la variación del nivel superior del elemento de confinamiento con los adoquines al momento de construcción. La cota de rasante del adoquinado quedó a un nivel superior, o en su defecto, inferior al elemento de confinamiento cuando se construyó el adoquinado.

SEVERIDAD	BAJA (B)	La altura del desnivel promedio es menor a 5 mm.	
	MEDIA (M)	La altura del desnivel promedio está entre 5 y 10 mm.	
	ALTA (A)	La altura del desnivel promedio es mayor a 10 mm.	
REPARACIÓN	<p>Si el problema es debido al confinamiento, éste se debe reemplazar por uno que si esté al nivel idóneo. Si el problema es debido a que los adoquines de un carril quedaron a un nivel inferior o superior a los elementos de confinamiento, el procedimiento a seguir es:</p> <p>Retiro de los adoquines de la zona afectada; se deben limpiar y apilar a un lado para su posterior recolocación. Redificación del perfil en el área afectada, para alcanzar el nivel ideal. Reparación y nivelación de las capas afectadas durante el proceso. Recolocación y compactación inicial de los adoquines anteriormente levantados; es aconsejable colocar los adoquines con las caras en la misma posición con que estaban antes, y así evitar discontinuidades de tonalidad en el pavimento. Sellado de juntas y compactación final. También se deben verificar si existen problemas de inestabilidad del suelo en esa zona.</p>

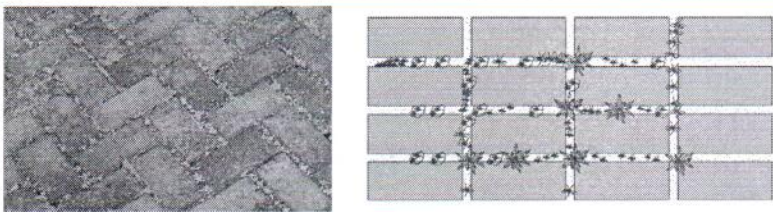
Figura 8. Juntas abiertas y vegetación en la calzada

VEGETACIÓN EN LA CALZADA, VC		Unidad: m ²
DESCRIPCIÓN	Es la invasión o crecimiento de vegetación a través de las juntas en la calzada. La vegetación puede llegar a levantar el adoquinado.	
CAUSAS	<ul style="list-style-type: none"> • Abandono de la carretera. • Falta de limpieza y desmonte de las franjas adyacentes de la calzada. 	
FOTO Y ESQUEMA

SEVERIDAD	BAJA (B)	Solo hay aparición de vegetación entre las juntas y es apenas apreciable.
	MEDIA (M)	La vegetación ya está por encima de los adoquines.
	ALTA (A)	La vegetación empieza a levantar los adoquines.
REPARACIÓN	<p>Cuando los niveles de severidad son bajos o medios, el procedimiento a realizar es un desmonte manual; retirar la arena de sello contaminada con las debidas herramientas y volver a realizar el proceso de sellado de juntas. Cuando el nivel de severidad es alto, es necesario realizar los siguientes pasos: Desmonte manual de la zona afecta. Limpieza de la zona afectada. Retiro de los adoquines, limpiándolos y apilándolos a un lado. Chequear y si es necesario reparar las capas afectadas. Reacomodación de los adoquines y sellado de juntas con los debidos procesos de nivelación, compactación y limpieza. Si es el caso, realizar el desmonte y limpieza de las zonas adyacentes de la vía. También es aconsejable utilizar algunos métodos de ataque químicos que impidan el crecimiento de vegetación, como es la fumigación con productos herbicidas.</p>

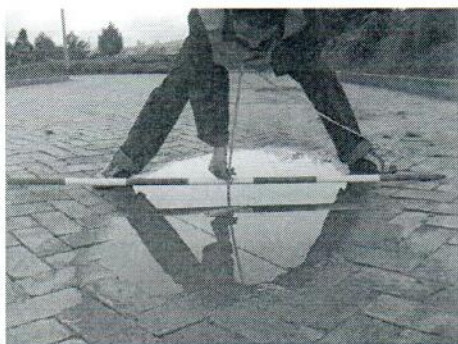
Figura 10. Depresión

Según el ICP obtenido de 3, se tiene que el nivel de servicio de este tramo es regular y el tipo de categoría de acción que requiere es un refuerzo-mantenimiento rutinario. A continuación se presentan unas fotografías (figuras 10 y 11) con la intención de dar una idea del estado del tramo de la vía.

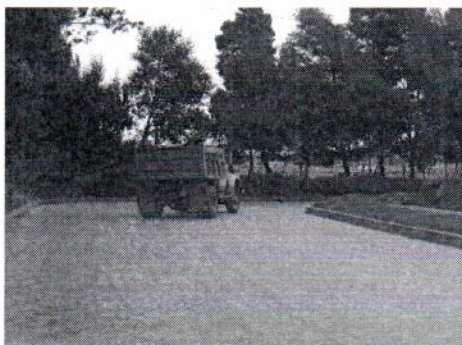
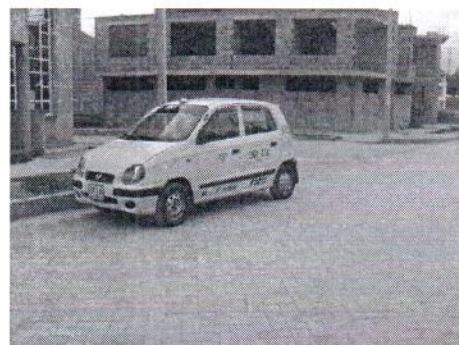
Figura 12. Vía sin deterioros

Tramo. 100 – 200 m. El estado actual de este tramo a simple vista es de bueno a muy bueno, los

deterioros hallados eran despreciables. La figuras 12 da una idea del estado de la vía.

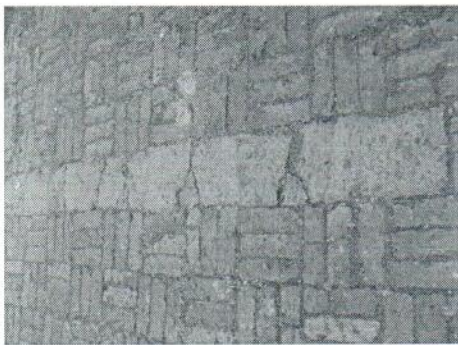
Figura 13. Desplazamiento de juntas

Es una vía adoquinada con ladrillos de arcilla. La longitud del tramo es de 75 m y su ancho de 5,40 m. El estado actual de este tramo a simple vista es de malo a muy malo. Las figuras 13 a 16 dan una idea del estado de la vía.
