INFORME FINAL DE AUDITORÍA DE DESEMPEÑO

UNIDAD ADMINISTRATIVA ESPECIAL DE REHABILITACION Y  
MANTENIMIENTO VIAL - UAERMV

EVALUACIÓN A LAS OBRAS DE MANTENIMIENTO Y REHABILITACIÓN DE LA  
MALLA VIAL LOCAL KENNEDY, SUBA, SAN CRISTÓBAL Y USAQUÉN EN LA  
CIUDAD DE BOGOTÁ, D.C.

CÓDIGO DE LA AUDITORÍA: 96

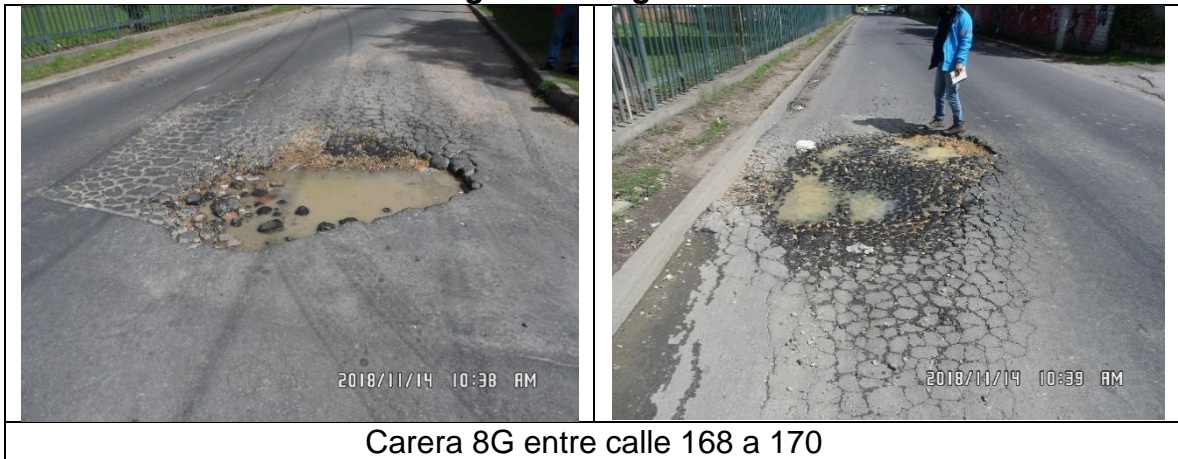
### Registro Fotográfico 1

Con respecto al tramo identificado con el CIV 1001484, ubicado en la carrera 8G entre calles 68 a 170, se observó que a pesar de haber realizado una intervención el 30 de marzo de 2017, de un parche de 21.5 metros por 2.53 metros, el día de la visita de campo realizada el 14 de noviembre de 2018, se evidenció que este segmento vial se encuentra en deficientes condiciones con dos (2) huecos de grandes dimensiones de aproximadamente de 3 metros por 2 metros, que pueden ocasionar un accidente, así mismo, se detectó tramos con agrietamientos del pavimento existente.

Carera 8G entre calle 168 a 170

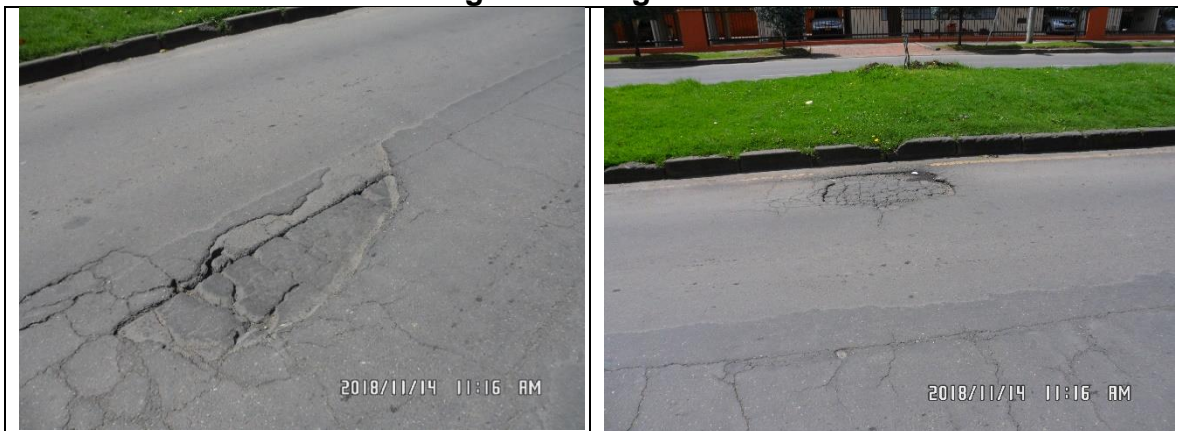
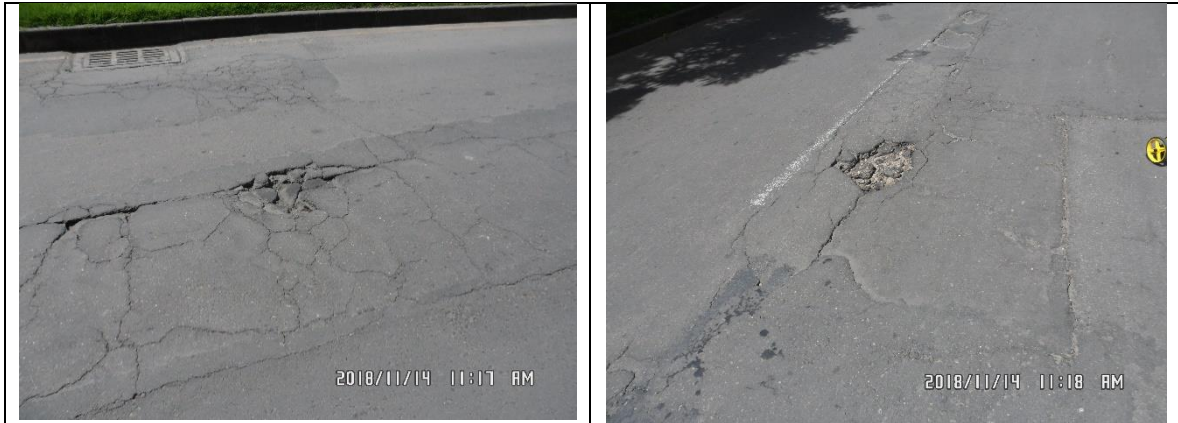
### Registro Fotográfico 2

Igual situación, se evidenció en el tramo vial identificado con el CIV 1003313, ubicado en la calle 151 entre carreras 11 a 12 B, no obstante, se realizaron 11 parcheos para corregir 29 huecos, el día de la visita de campo efectuada el día 14 de noviembre de 2018, se observó el deplorable estado de este segmento vial, tal como se observa en el registro fotográfico que se anexa a continuación.

Calle 151 entre carrera 11 a 12B

Lo anterior denota una deficiente coordinación entre las diferentes Entidades encargadas de intervenir la malla vial de la ciudad de Bogotá, con el fin de cumplir con el objetivo plasmado en la circular No. 02 de julio 27 de 2017, *“el distrito se comprometió a tener 90.000 huecos menos para final del año en curso en la ciudad de Bogotá, y la meta es dejar el 50% de la malla vial en buen estado para el final de la administración Bogotá Mejor Para Todos”*, puesto que se ejecuta la intervención vial del parcheo, simultáneamente se deteriora completamente el segmento vial, por lo tanto, es difícil el cumplimiento del objetivo planteado.
