INFORME FINAL

Evaluación y comparación de desempeño de una mezcla asfáltica con altos contenidos de RAP a escala real y una mezcla convencional tipo MD-12

UNIDAD ADMINISTRATIVA ESPECIAL DE REHABILITACIÓN Y MANTENIMIENTO VIAL

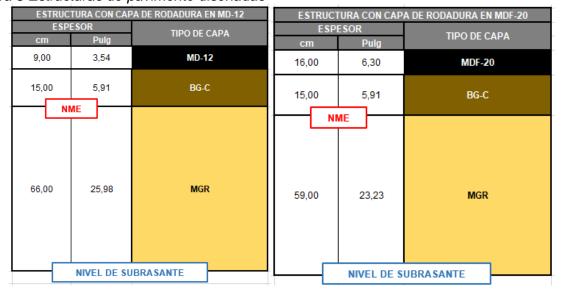
Figura 8 Estructuras de pavimento diseñadas

MD-12: Mezcla Densa en Caliente
MDF-20: Mezcla Densa en Frio
MGC: Material Granular Remanente
NME: Nivel Máximo de Excavación

En el anexo 3, se adjunta el soporte de la evaluación y diseño estructural.

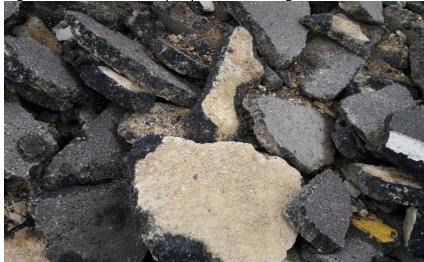
Figura 9 RAP Producido por proceso de fragmentación

• Producción de RAP: La producción de RAP se puede realizar de dos maneras, dependiendo del equipo que se disponga para la demolición de la carpeta asfáltica existente in situ, es así como este paso puede realizarse utilizando el equipo de fresadora (fresado) o por fragmentación utilizando equipos de demolición como el martillo, como se registra en la Figura 9 RAP Producido por proceso de fragmentación.

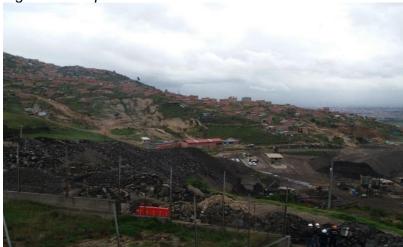
Transporte y acopio: El material del RAP In situ es transportado a la sede de producción de la UAERMV donde es acopiado, como se registra en la Figura 10 Acopio de material de RAP UAERMV.

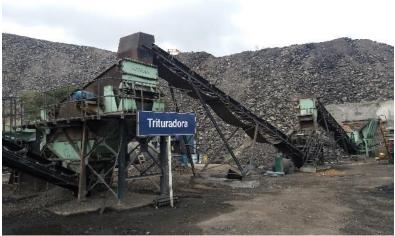
Trituración y ajuste de granulometría: Se realiza el trasiego del sitio de acopio hasta el equipo de trituración, donde se reducen los tamaños, en la Figura 11 Planta de trituración de agregados UAERMV se ilustra la planta de trituración de la UAERMV.

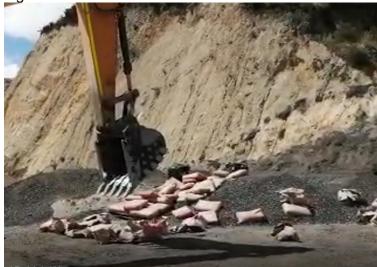
Figura 14 Adición de cemento al RAP

importante resaltar que cada vez que la entidad cambie de proveedor y/o tipo cemento, se deberá ajustar el diseño de la mezcla. Este proceso se realiza artesanalmente como se ilustra en la Figura 14 Adición de cemento al RAP.

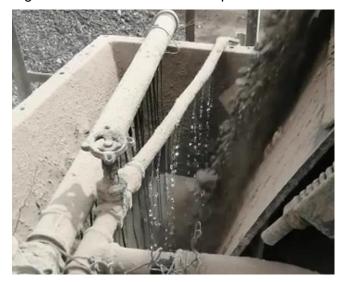
Figura 15 Adición de emulsión tipo CRL-1

• Adición de la emulsión asfáltica: Posterior a la adición de cemento hidráulico, se agrega emulsión en un porcentaje determinado en la fórmula de trabajo, por medio del sistema de flautas de la planta de producción de mezclas asfáltica en frío. Igualmente se resalta que cada vez que la entidad cambie de proveedor de este material ligante, se deberá ajustar el diseño de la mezcla. Este proceso se realiza en la planta de mezcla en frio como se ilustra en la Figura 14 Adición de cemento al RAP.

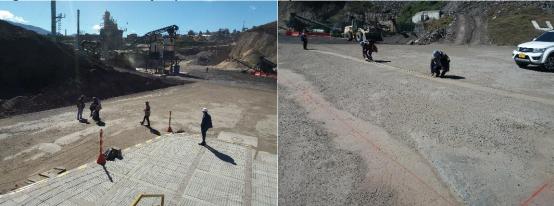
Figura 16 Localización y replanteo tramo de prueba

Localización y replanteo tramo de prueba: Esta actividad consistió en establecer el alineamiento horizontal, el cual se estableció con el fin de permitir la maniobrabilidad del acceso y salida de volquetas a la báscula de pesaje de la planta de producción de la UAERMV, como se registra en la Figura 16 Localización y replanteo tramo de prueba.

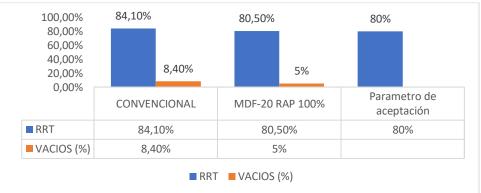
En la Figura 21 Comparación de resultados de resistencia de susceptibilidad a la humedad de las dos mezclas de estudio, se presenta la comparación de los resultados de Resistencia de la susceptibilidad a la humedad de las dos mezclas y el porcentaje de vacíos de cada mezcla.

Figura 21 Comparación de resultados de resistencia de susceptibilidad a la humedad de las dos mezclas de estudio

Con respecto a los resultados de laboratorio, se identifica que las dos muestras MD-12 y MDF-20, al ser evaluadas al daño potencial por humedad por el método de RRT cumplen los requerimientos de la especificación IDU 510-11 e IDU 550-11 respectivamente.

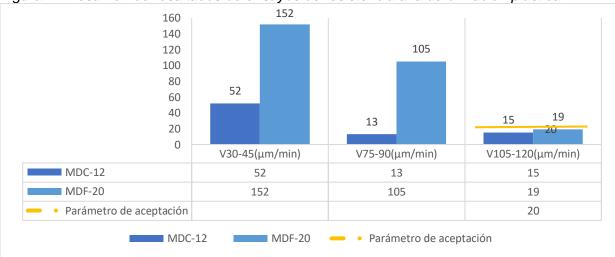
Figura 22 Resumen de resultados de ensayos de resistencia a la deformación plástica

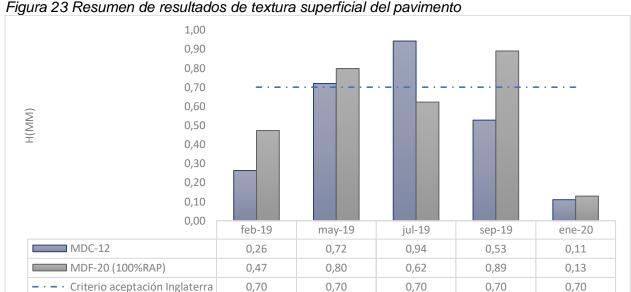
superficial de un pavimento, con el método de circulo de arena, siguiendo los lineamientos de la norma INVIAS 791-13, los resultados se presentan en la Figura 23 Resumen de resultados de textura superficial del pavimento:

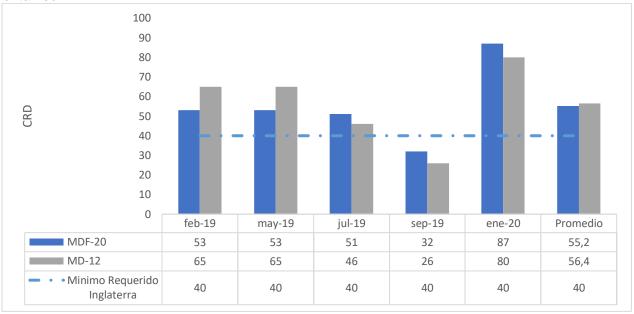
Figura 24 Resumen de resultados de ensayo de resistencia al deslizamiento equipo de péndulo británico

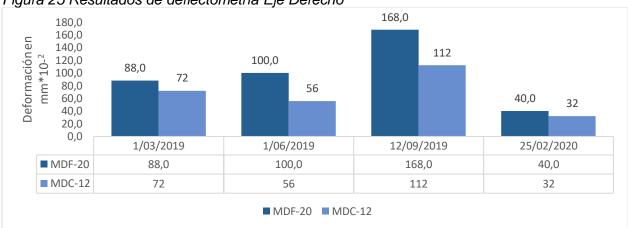
Figura 25 Resultados de deflectometría Eje Derecho

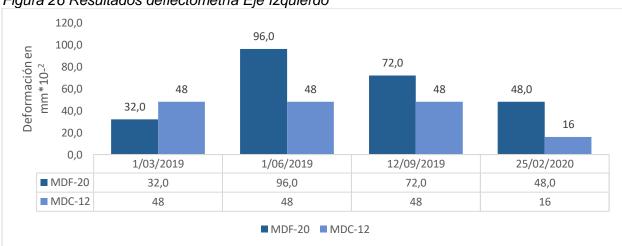
Figura 26 Resultados deflectometría Eje Izquierdo

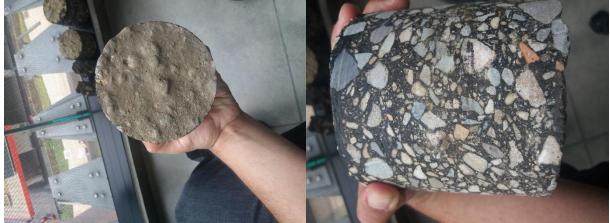
Figura 27 Núcleo de mezcla tipo MD-12

La muestra está en excelentes condiciones no presenta deterioros estructurales como se evidencia en la figura 27.

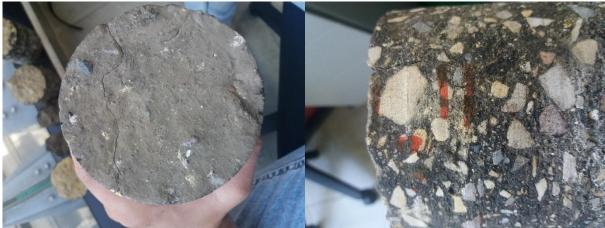
Figura 29 Muestra 2 de Mezcla tipo MDF-20 (100% RAP)

La muestra está en términos generales se encuentra en buenas condiciones, el deterioro de fisura se presenta en 3 cm medidos desde la superficie a la parte inferior de la carpeta de rodadura. Por lo cual se deberían realizar actividades como por ejemplo restauración para prolongar el tiempo de servicio de la estructura de pavimento. En la figura 29 se registra el estado de la carpeta de rodadura en planta y perfil, del segundo núcleo tomado en el tramo de prueba.

Se registraron dos escenarios distintos del estado de condición del pavimento durante la extracción de núcleos de la mezcla tipo MDF-20; el primero hace referencia a una muestra que posiblemente tiene deficiencias de adherencia entre el asfalto y el agregado por lo cual no fue posible extraer el núcleo completo; y en el segundo evidencia una muestra con fallas tipo topdown, que podrían tratarse con tratamientos superficiales.
