**UNIDAD ADMINISTRATIVA ESPECIAL DE
REHABILITACIÓN Y MANTENIMIENTO VIAL -UAERMV**

OFICINA DE CONTROL INTERNO

**INFORME DE ACOMPAÑAMIENTO AL PROYECTO DE MEJORAMIENTO DE VÍAS
TERCIARIAS FINANCIADO CON RECURSOS DEL SISTEMA GENERAL DE REGALÍAS –
SGR CÓDIGO BPIN 2018000050020 SEGUNDO SEMESTRE 2023**

**PERIODO EVALUADO:
JULIO –DICIEMBRE 2023**

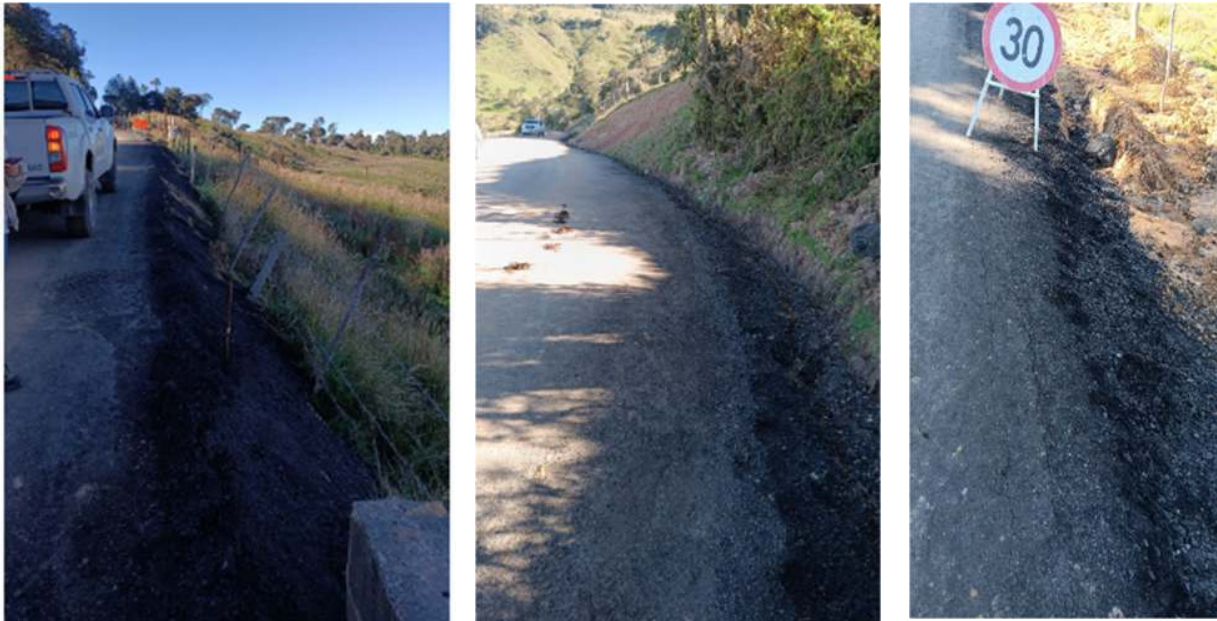
Registro fotográfico OCI

- ✓ Se identificó que los tramos con capa de rodadura no cuentan con cunetas que garanticen el confinamiento de la estructura de pavimento, presentando disgregación y pérdida de materiales en los bordes de la misma.

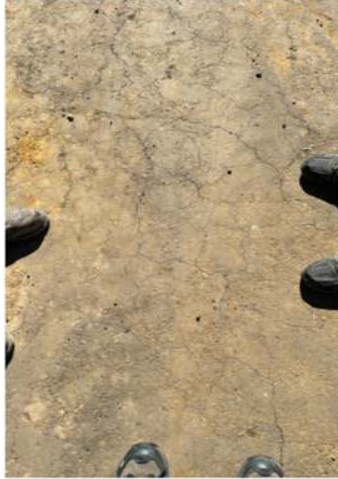
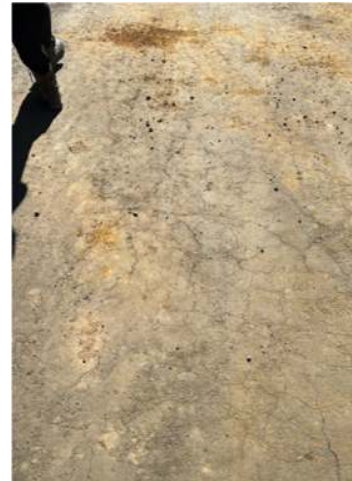
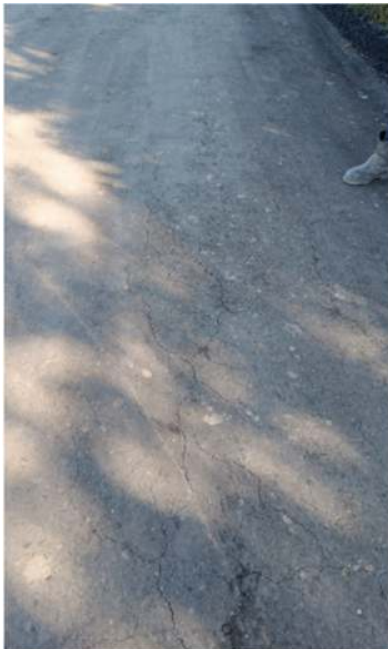
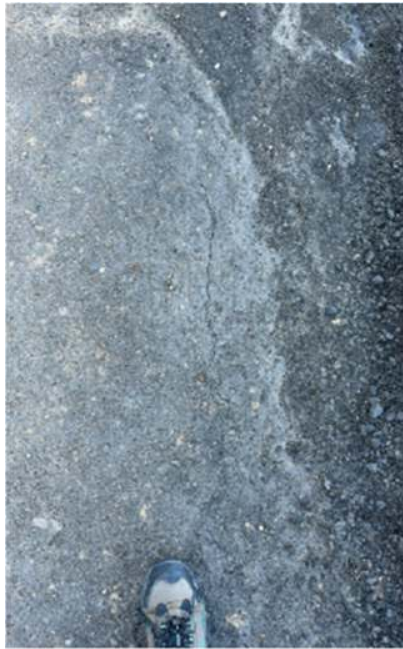
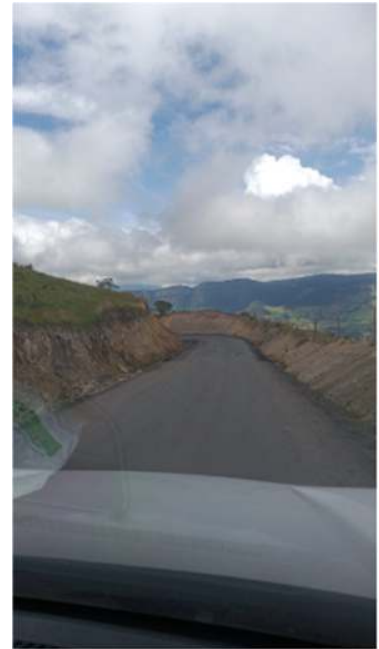
Fuente: Registro fotográfico OCI

- ✓ Durante la inspección, se identificaron fisuras longitudinales y transversales generadas en la capa de rodadura posterior a la instalación de MBR, en diferentes áreas, en especial en las que corresponden a pendientes superiores al 10% de desnivel.

Tramo Capitolio

Tramo Union Tunales

- ✓ La inspección realizada el 13 de diciembre reveló la identificación de fisuras en la capa de rodadura, las cuales surgieron después de la instalación de MBR. Estos hallazgos indican la necesidad de una evaluación detallada de la calidad de la obra ejecutada y la implementación de medidas correctivas para garantizar la durabilidad y funcionalidad del proyecto en cuestión.

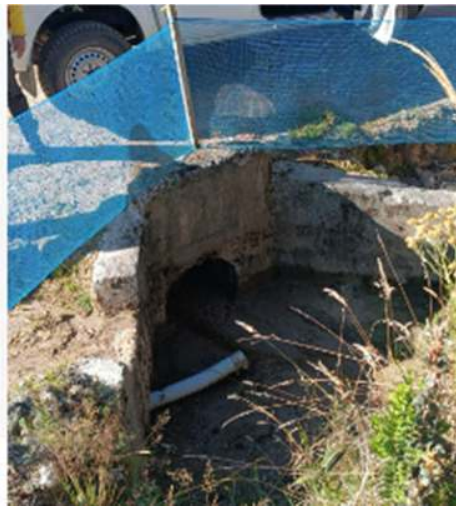
Fuente: Alcantarilla tramo Capitolio – Equipo OCI

- ✓ En la visita efectuada en el tramo Capitolio se identificaron estructuras de drenaje que tienen dimensiones de tubería de 24", Angulo de las aletas 30 ° , espesor de muro de concreto de 25 cm y ancho de vías 4,5 m lo cual no es acorde con la nueva normatividad estipulada en el manual de drenaje para carretera de INVIAS-2011.

- ✓ Durante la visita al tramo Capitolio y Unión Tunales, se identificaron alcantarillas que no cumplen con las nuevas normativas establecidas en el manual de drenaje para carreteras de INVIAS-2011. Esta alcantarilla presenta dimensiones de tubería de 24", un ángulo de las aletas de 30°, un espesor de muro de concreto de 25 cm y un ancho de vías de 4,5 m. Estas especificaciones no se ajustan a los estándares actuales, lo que resalta la necesidad de una revisión y adecuación de la infraestructura para cumplir con las normativas vigentes y garantizar la seguridad y eficiencia del sistema de drenaje en el tramo Capitolio.

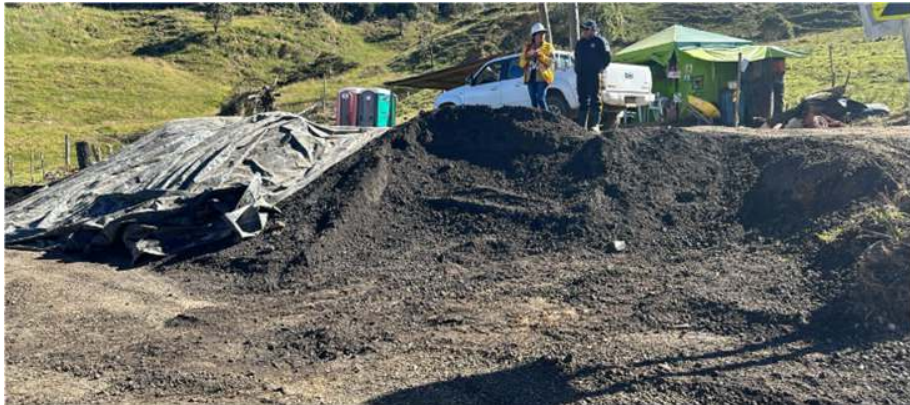
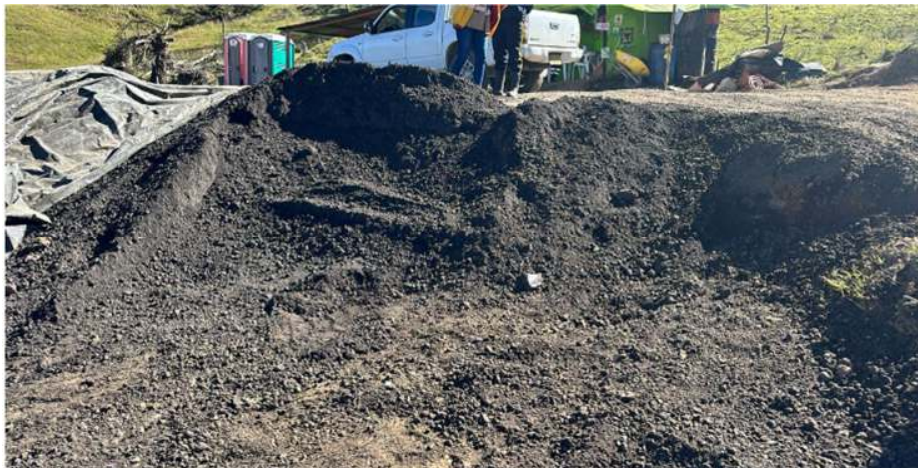
Fuente: Registro fotográfico OCI

Durante la inspección realizada se identificó acopio de fresado estabilizado sin la debida demarcación y protección expuesto a los diferentes factores climáticos, lo cual afectará el proceso constructivo en el momento de mezclarlo con la emulsión asfáltica, debido a la presencia de cemento, con deficiencias en la calidad final del mismo.

- ✓ La inspección reveló que en el acopio de fresado estabilizado no se ha realizado la debida demarcación y protección, exponiéndolo a los diversos factores climáticos. Esta falta de medidas preventivas puede tener consecuencias negativas en la calidad del material, destacando la importancia de implementar acciones correctivas para resguardar adecuadamente el fresado estabilizado y preservar su integridad ante las condiciones ambientales.

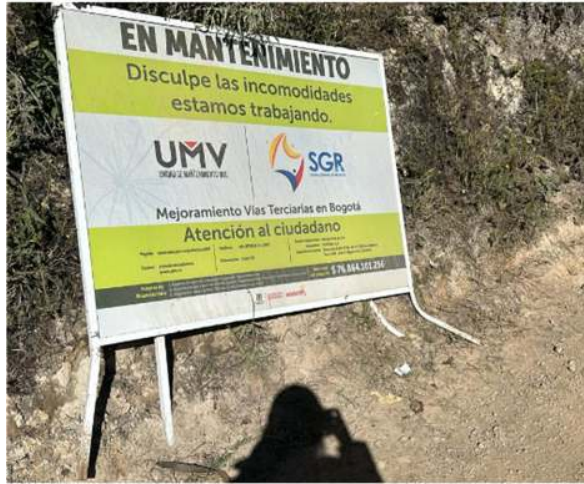
Fuente: Registro fotográfico OCI

Durante el recorrido no se identificaron las vallas del proyecto ubicadas en el inicio y fin de cada tramo y a su vez se identificó una en mal estado .

- ✓ La inspección evidenció la ausencia de vallas informativas en el proyecto, las cuales deberían estar ubicadas al inicio y fin de cada tramo. Además, se identificó una valla en mal estado. Esta falta de señalización adecuada puede afectar la comunicación y seguridad del proyecto.

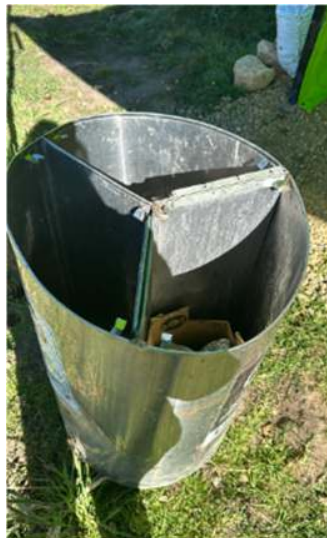
Fuente: Registro fotográfico OCI

Durante la inspección realizada se identificó en el campamento de Capitolio el punto ambiental de colores para clasificar los residuos no contaban con las debidas bolsas de color, rojo, blanca y verde para efectuar una correcta clasificación de residuos.

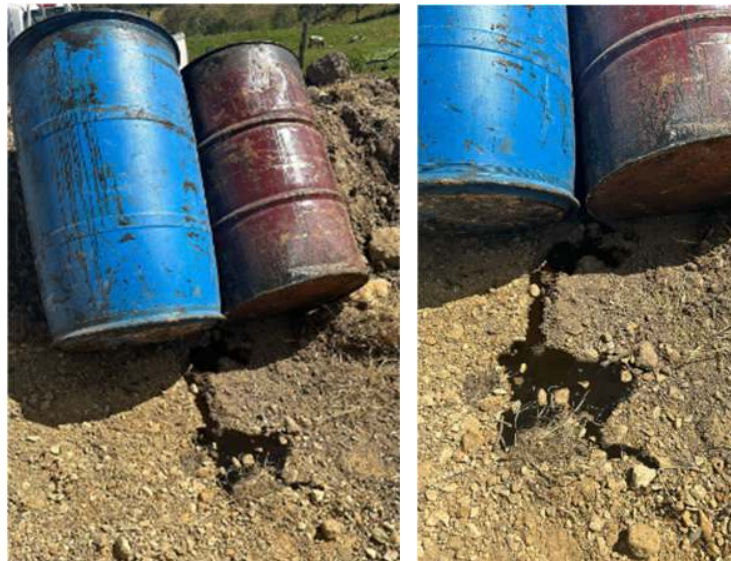
Fuente: Registro fotográfico OCI

Se identificó fuga de emulsión asfáltica de una de las canecas ubicadas en el campamento de Unión Tunales; la fuga de emulsión asfáltica tiene consecuencias ambientales, de salud y seguridad que requieren una respuesta inmediata y efectiva para mitigar los impactos y prevenir problemas adicionales.

- ✓ La identificación de una fuga de emulsión asfáltica en una de las canecas ubicadas en el campamento de Unión Tunales destaca la urgencia de abordar las consecuencias ambientales, de salud y seguridad asociadas.

- Tomar medidas inmediatas para contener y limpiar la fuga de emulsión asfáltica identificada en la caneca en el campamento de Ánimas Bajas. Evaluar y fortalecer los protocolos de manejo de materiales peligrosos para prevenir futuros derrames y garantizar la seguridad ambiental y humana.

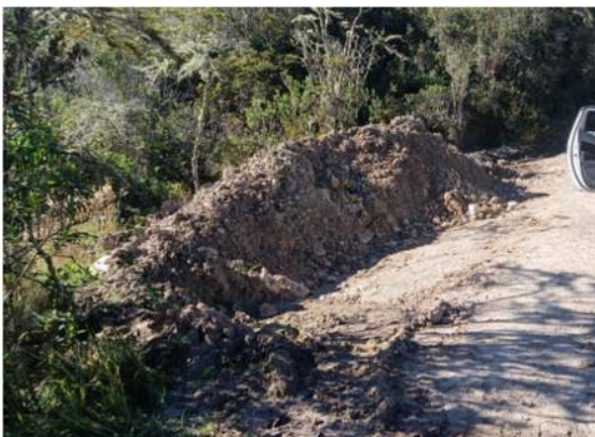
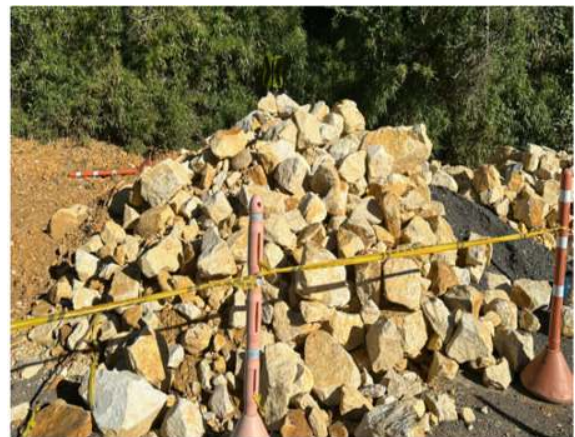
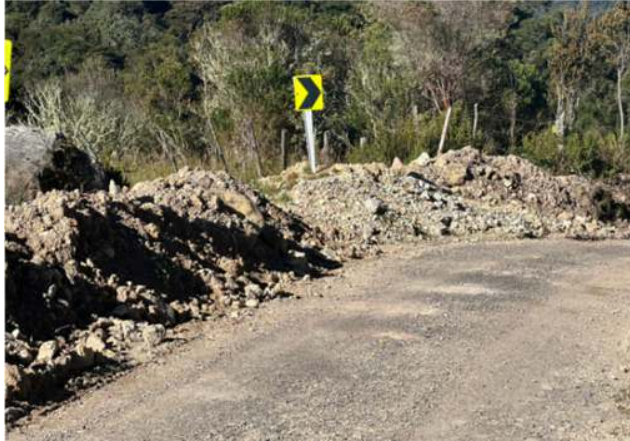
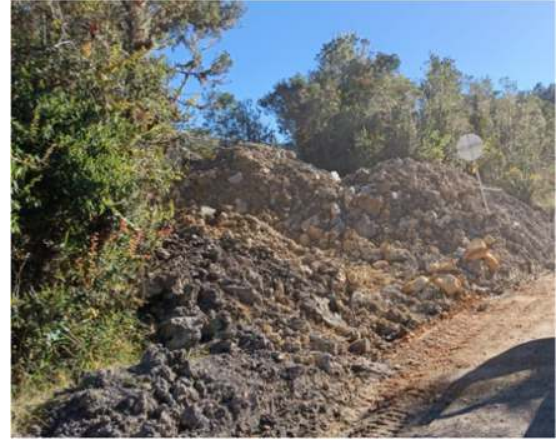
Fuente: Registro fotográfico OCI

Se identificaron acopios de material producto de excavaciones y material para mejoramiento de subrasante a lo largo de los tramos ubicados en Capitolio y Unión tunales, sin la debida señalización, protección, además se reporta que están acopiados hace más de 5 días no acorde con el manual de buenas prácticas ambientales de la entidad.
