| <br><b>ALCALDÍA MAYOR<br/>DE BOGOTÁ D.C.</b><br><small>MOVILIDAD</small><br><small>Unidad Administrativa Especial de<br/>Rehabilitación y Mantenimiento Vial</small> | <b>FORMATO DE PUBLICACIÓN RESPUESTA<br/>ANÓNIMOS</b> | | <b>*20261920083231*</b><br>Radicado: <b>20261920083231</b><br>Fecha: 26-06-2026<br>Pág. 1 de 6 |

**ASUNTO: Respuesta a la petición ANÓNIMA radicada con No. 20261120099652**

**I. ANTECEDENTES Y ANÁLISIS TÉCNICO**

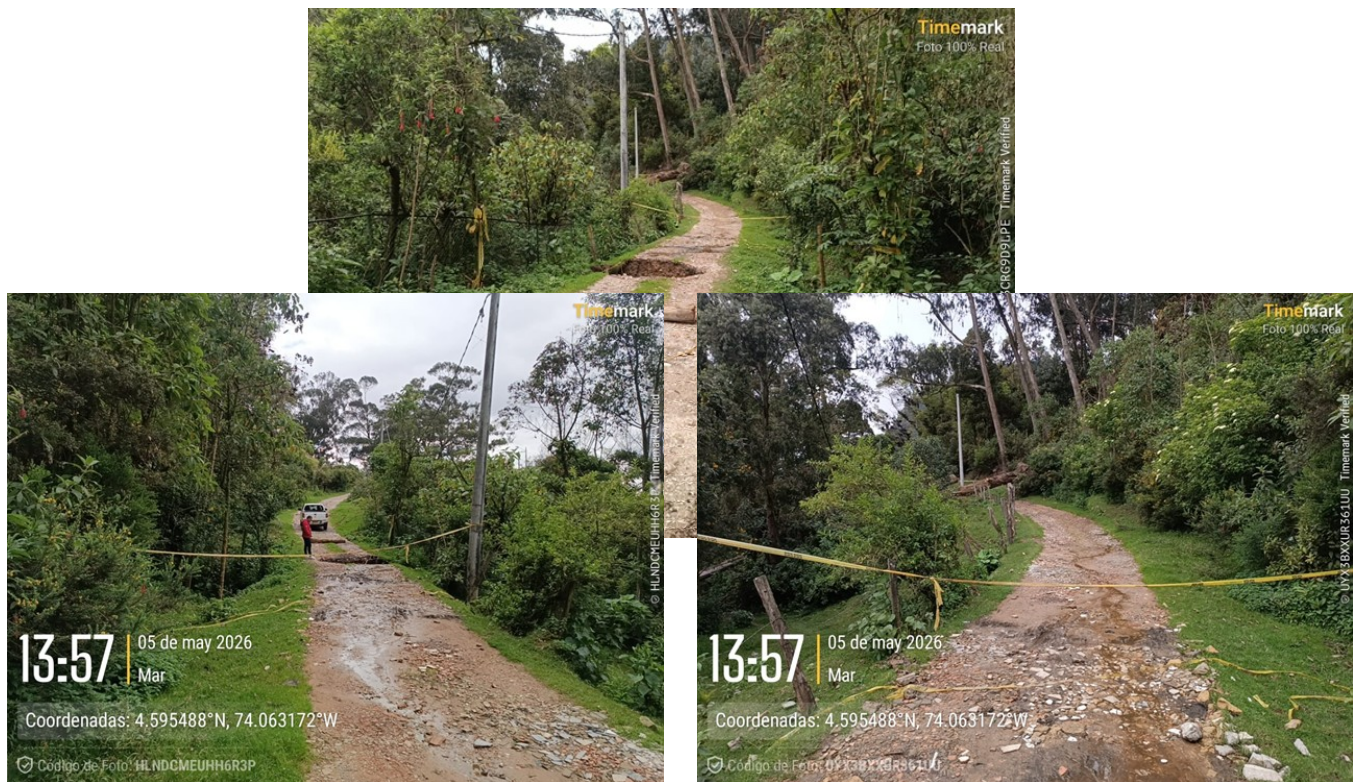
**Respuesta:** Tras realizar la visita al sitio en cuestión y al analizar el contenido de su petición y los registros fotográficos adjuntos se evidencio el estado del sector, así:

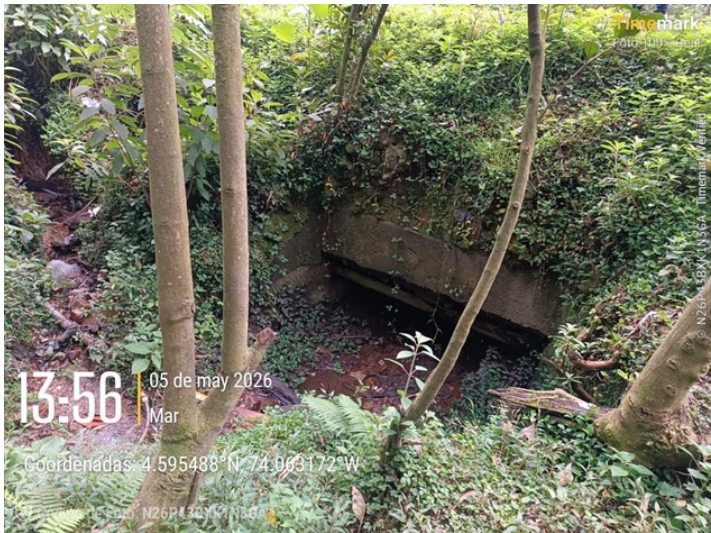
Fotos 1 – 2 – 3. Se observa el daño sobre la vía, vista desde el acceso (vía Bogotá- Choachí km 2, hacia vía carretable vereda Fátima

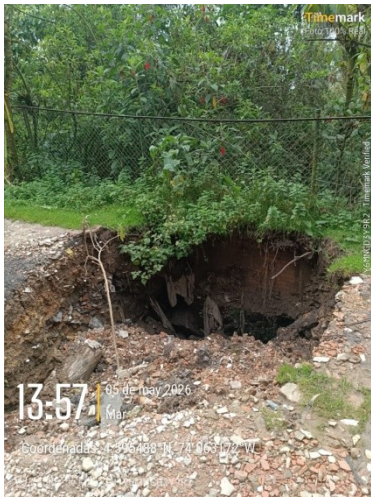
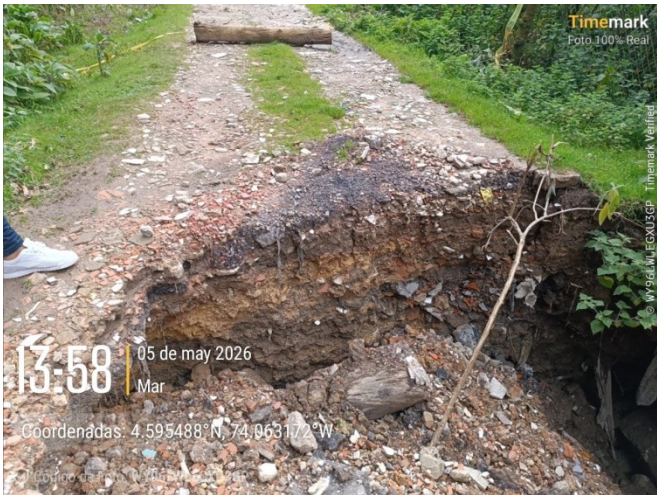
Fotos 4 – 5. Se observa costado derecho (sentido de ingreso) estructura tipo box coulvert, sitio de acceso quebrada Padre Jesús (de acuerdo con SIGIDU – SIGMA)

Fotos 6 – 7. Falla en la estructura de soporte o placa de la estructura tipo box coulvert, permitiendo el fallo en el relleno de la vía, materiales de relleno se observa estratos consolidados de escombros con una altura mayor a los 50 cm, no se perciben hombros de la estructura, no se logra identificar estado del descole de la estructura, placa, dentellón, solera, ni aletas.
