**UNIDAD ADMINISTRATIVA ESPECIAL DE  
REHABILITACIÓN Y MANTENIMIENTO VIAL -UAERMV-**

**INFORME CONSOLIDADO TERCER TRIMESTRE DE INSPECCIONES A CENTROS DE  
TRABAJO EN FRENTE DE OBRA**

**PERIODO EVALUADO:  
AGOSTO-SEPTIEMBRE-OCTUBRE**

**Elaborado:  
NOVIEMBRE 2024**

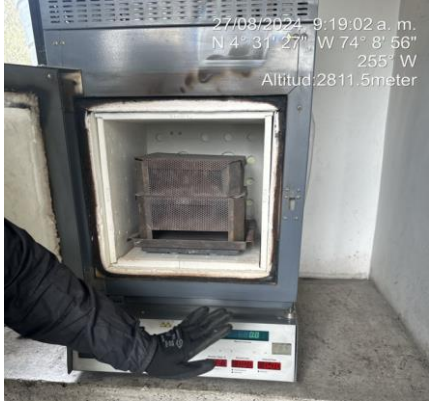
| Horno de ignición | Equipo de seguridad | Recipiente de contención |

Durante la inspección, se observó que el laboratorista portaba una chaqueta de manga larga, pero el material de la chaqueta era inflamable, lo cual no cumple con las normas de seguridad establecidas.
