ASUNTO: Respuesta a radicado IDU - STCSV 20223861750881 del 07 de noviembre de 2022, con radicado UAERMV 20221120134032 del 08 de noviembre de 2022, con referencia: *“Respuesta a requerimiento BOGOTÁ TE ESCUCHA No 3824622022 con radicado IDU No 20221851913182 de 25 de octubre de 2022”*.

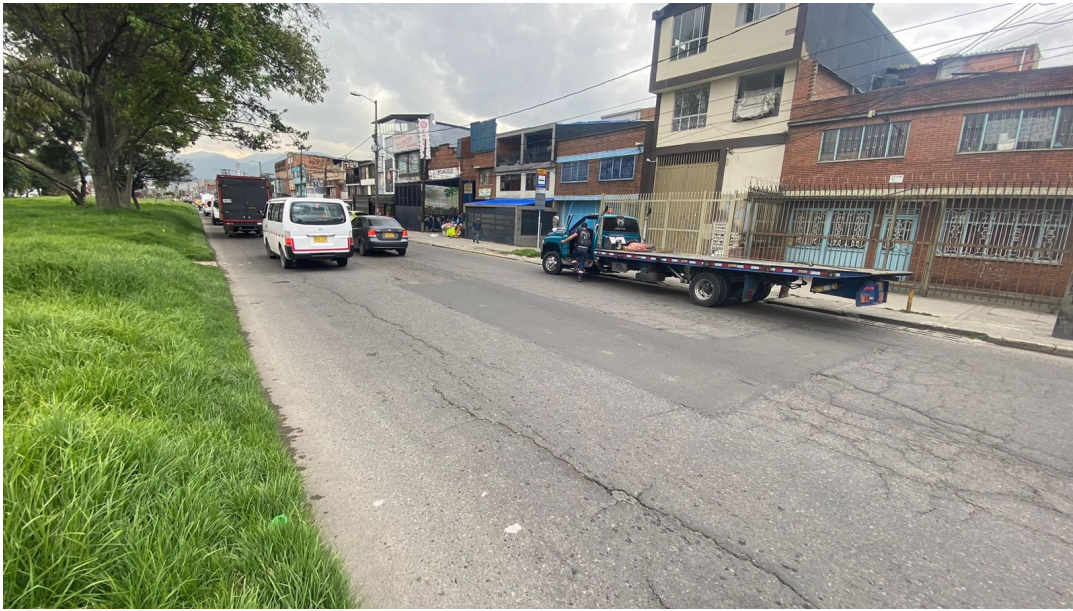
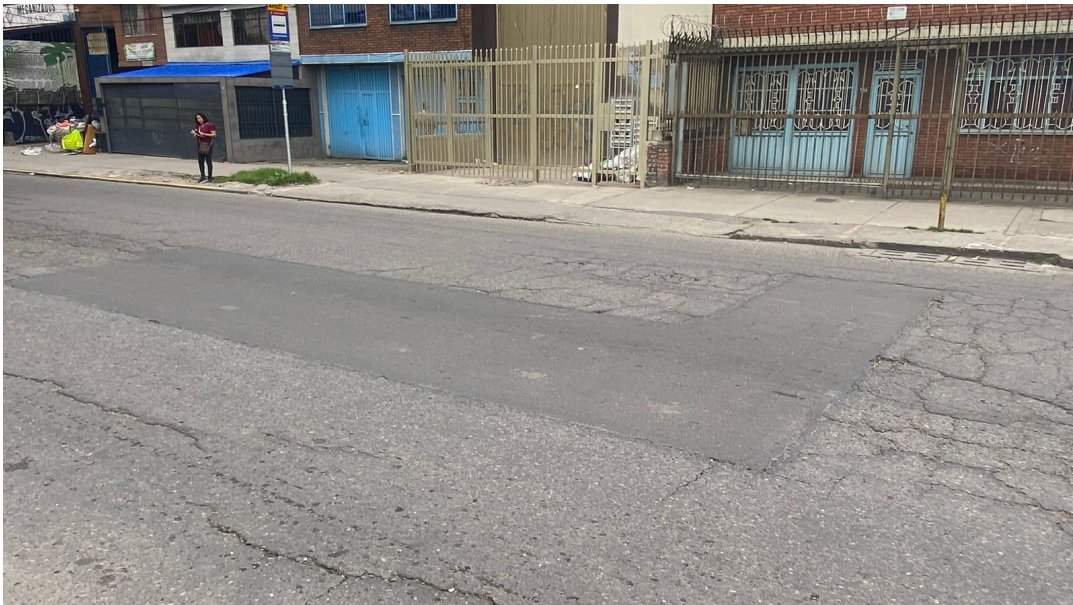
➤ *Parqueo realizado por la UAERMV:*

Al respecto es importante aclarar que, el área requerida de intervención, según diagnóstico realizado en septiembre de 2021, corresponde al 15% del área total del segmento, sin embargo, la intervención realizada en abril del presente año corresponde al 21% del área de dicho segmento, es decir, un 6% más de lo inicialmente diagnosticado, lo antes mencionado, es debido a que, ha transcurrido casi un año desde el diagnóstico inicial hasta su intervención y las condiciones consideradas al inicio no se mantienen en el tiempo, observándose una mayor área de afectación, no obstante, la ola invernal por la que está atravesando actualmente el país, acelera el proceso de deterioro de fallas incipientes y la aparición de nuevas.

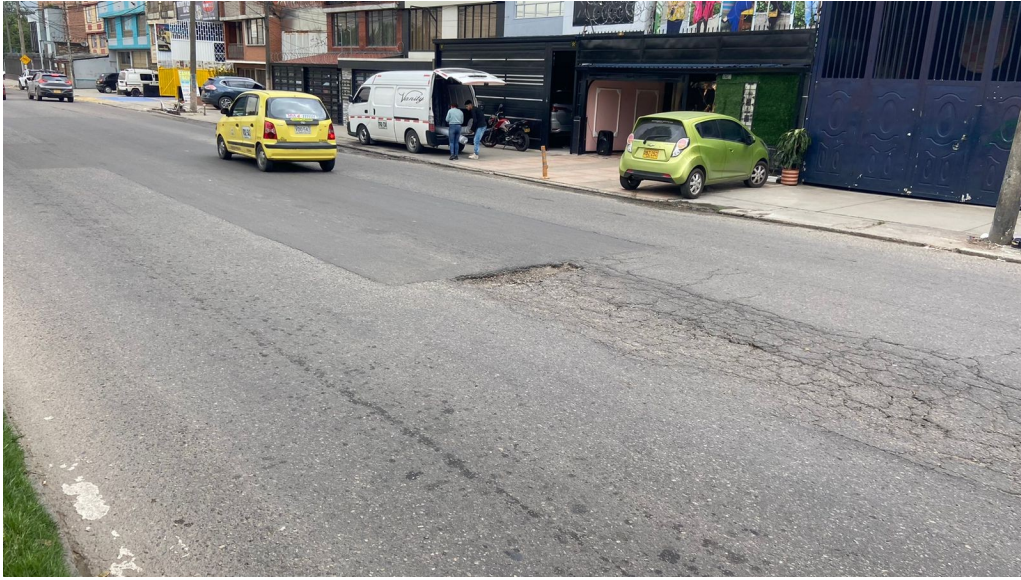
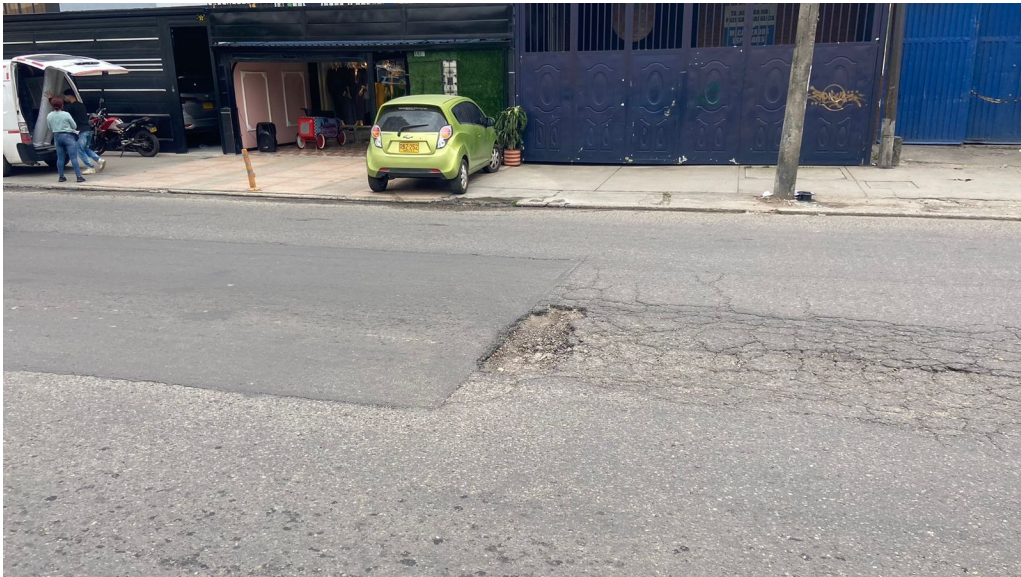
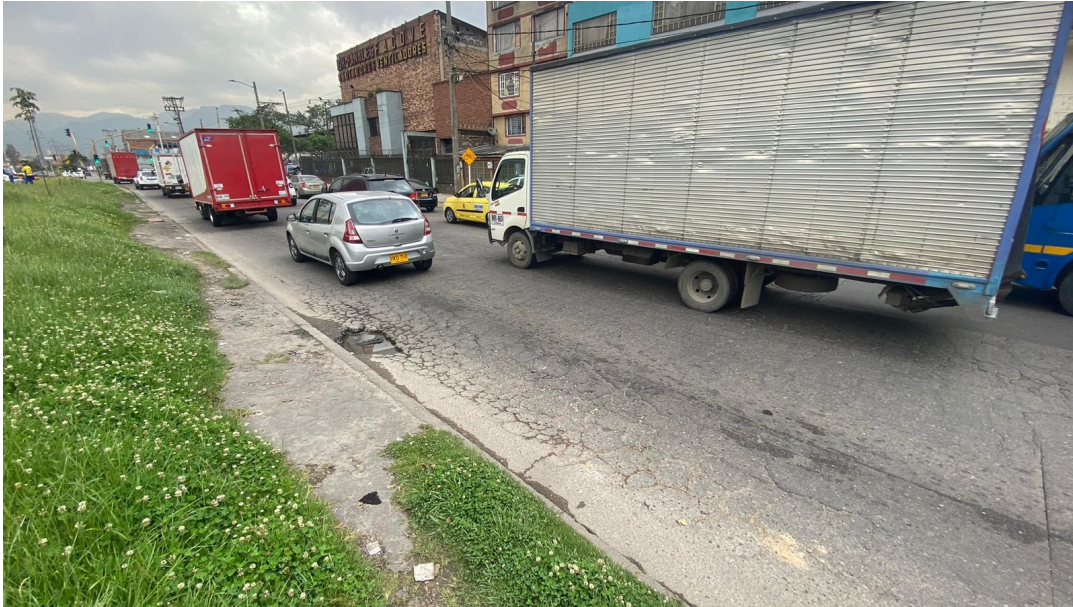
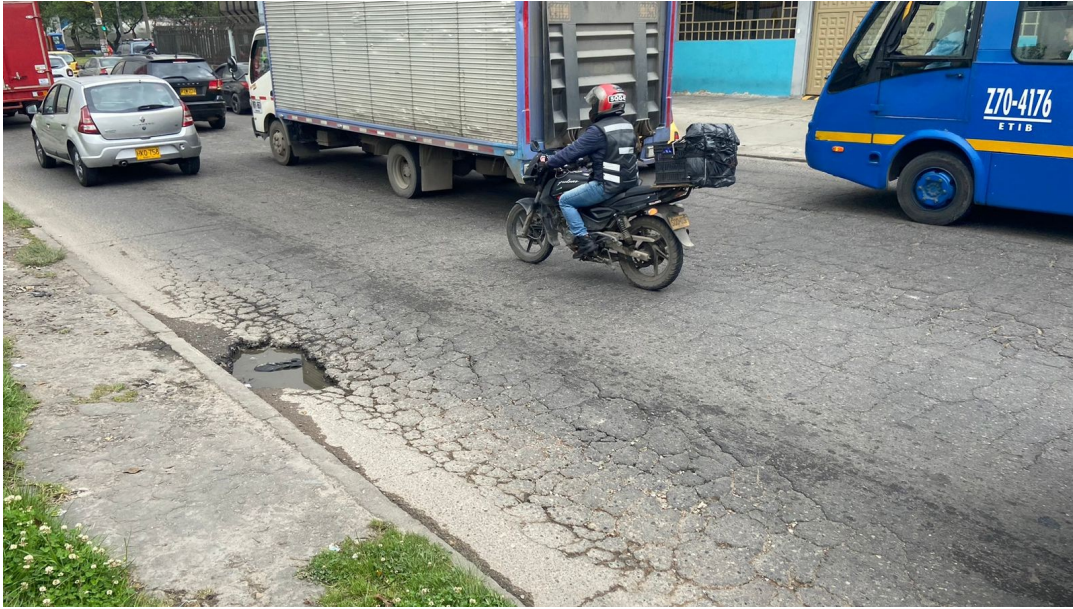
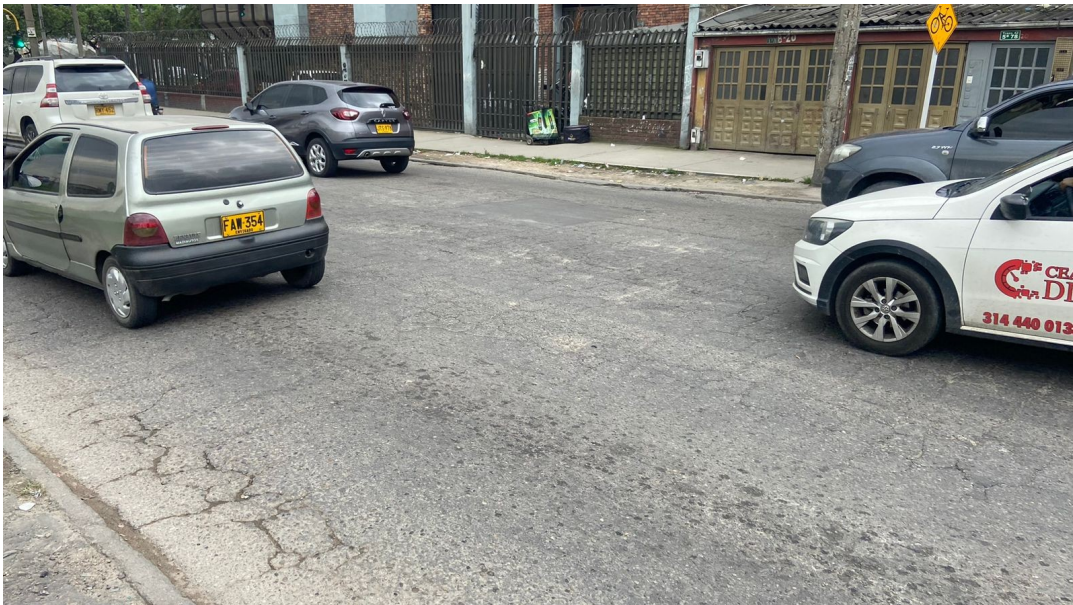
➤ *Nuevas afectaciones en el mismo segmento vial:*

Acorde a lo expuesto, se concluye que la intervención realizada por la UAERMV se encuentra en buen estado, determinando que existen nuevas afectaciones en el segmento, así las cosas, de conformidad al artículo 21 de la Ley 1755 de 2015, se da traslado de su petición al Instituto de Desarrollo Urbano (IDU), para que en el menor tiempo posible informe a la Unidad Administrativa Especial de Rehabilitación y Mantenimiento Vial (UAERMV), como Entidad ejecutora, la viabilidad de esta intervención, teniendo en cuenta lo indicado en el Anexo 1 - Anexo técnico del Convenio, donde se establece lo siguiente:
