**UNIDAD ADMINISTRATIVA ESPECIAL DE
REHABILITACIÓN Y MANTENIMIENTO VIAL -UAERMV-**

**INFORME CONSOLIDADO TERCER TRIMESTRE DE INSPECCIONES A CENTROS DE
TRABAJO EN FRENTE DE OBRA**

**PERIODO EVALUADO:
JULIO-AGOSTO-SEPTIEMBRE 2023**

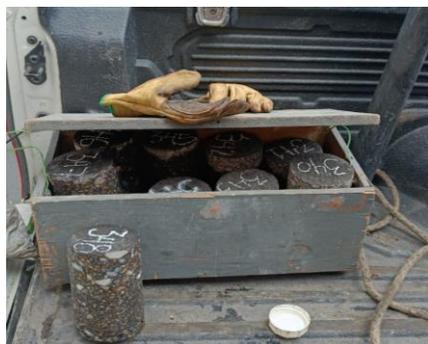
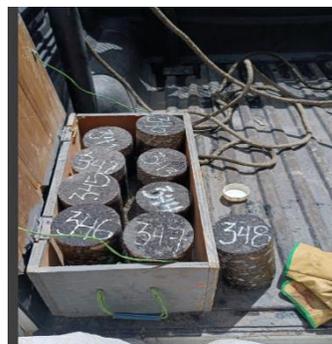
El recipiente el cual transportan los núcleos de asfaltos para efectuar el ensayo se evidencio desviaciones de acuerdo con lo que estipula la norma *“Se depositan los testigos, en bolsas de polietileno de alta densidad y luego depositarlos en cajas de embalaje, impermeables, sólidas, con tapa y con aserrín o equivalente, para evitar que se alteren sus propiedades durante el traslado al laboratorio”*

Como se observa en las imágenes 1 y 2 ya el recipiente el cual se transporta los núcleos se encontraba lleno por lo cual las demás muestras se dejan en platón de la camioneta, por lo cual se están alterando sus propiedades durante el traslado al laboratorio.

1. Se identificaron desviaciones con la norma en lo relacionado en las cajas de embalaje el cual depositan los testigos de asfalto, por lo cual existe una alta posibilidad de que se estén alterando las propiedades de la muestra durante el traslado al laboratorio.
2. Se identificó que el personal de laboratorio al momento de extraer la muestra no usa las gafas de seguridad, en cumplimiento de normatividad de seguridad.
3. En cuento al ensayo INVE-217-13 se identificaron desviaciones al método en relación con el número de golpes por capa.
4. Se observan desviaciones con respecto a la norma E402 en el proceso de preparación de los especímenes de concreto para la homogenización de la mezcla, temperatura de curado y contaminación del agua de curado por agentes externos, así como falta de saturación con hidróxido de calcio.

1. Garantizar el cumplimiento de las especificaciones dadas en la norma INV E-758-13- Extracción de testigos de pavimentos asfálticos; en lo relacionado con el almacenamiento de las muestras de los núcleos de asfaltos.
2. Garantizar que todo el personal de laboratorio al momento de extraer muestras use adecuadamente los elementos de protección personal.
3. Garantizar el cumplimiento del ensayo de densidad Bulk y porcentaje de vacíos de los agregados en estado suelto y compacto, en relación con el número de golpes.
4. Garantizar el cumplimiento del procedimiento establecido en el ensayo INV-E-402 – elaboración y curado de especímenes de concreto para ensayos de compresión y flexión, en relación con la preparación del espécimen.

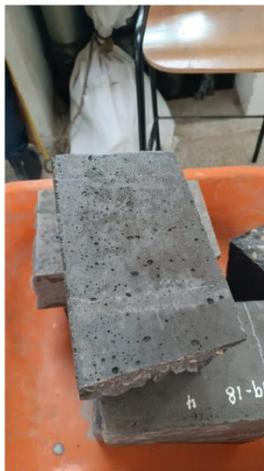
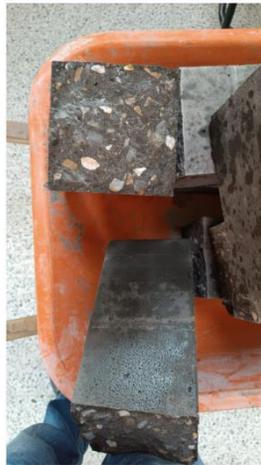
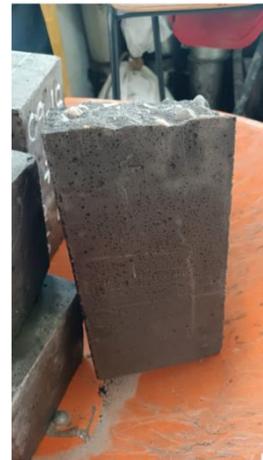
- Ensayo INV-E402 – Elaboración y Curado de Especímenes de Concreto Para Ensayos de Compresión y Flexión.
- En revisión a los dos especímenes de concreto elaborados en el laboratorio para el día 18-sep-2023 se observa porosidad en las caras del espécimen adyacentes al molde metálico, lo cual puede ocasionar desviaciones en los valores obtenidos del ensayo y cambios en la superficie de falla.

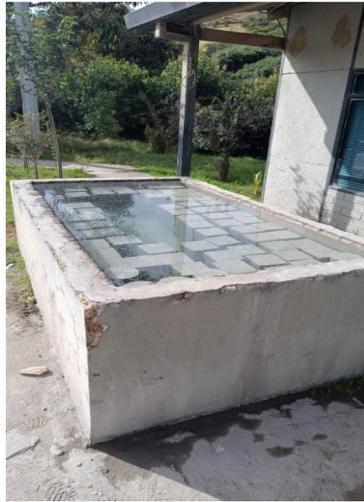
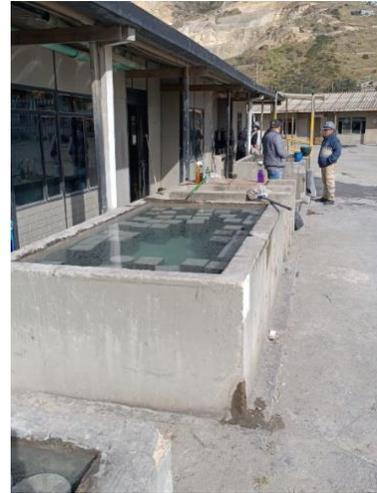
- El proceso de curado de los especímenes, se está llevando a cabo en piscinas de concreto que incumplen los criterios establecidos en la norma en relación con el control de temperatura, el cual debe ser de $23\text{ C}^{\circ} \pm 2$, de igual forma incumple el criterio de la norma que establece que el agua de curado deberá estar saturada con hidróxido de calcio y adicional a lo anterior se encuentran a la intemperie, lo cual produce contaminación de los especímenes, dada la cercanía a la planta de concreto de la entidad, lo cual puede ocasionar desviaciones en los valores obtenidos del ensayo y cambios en la superficie de falla.
