ALCALDÍA MAYOR DE BOGOTÁ D.C. <small>MOVILIDAD</small> <small>Unidad Administrativa Especial de Rehabilitación y Mantenimiento Vial</small>	FORMATO DE PUBLICACIÓN RESPUESTA ANÓNIMOS		*20241320042111* Radicado: 20241320042111 Fecha: 25-04-2024 Pág. 1 de 3
	CÓDIGO: SRPI-FM-014	VERSIÓN: 1	
	FECHA DE APLICACIÓN: SEPTIEMBRE DE 2023

Asunto: Respuesta copia oficio IDU No. 202438500534561. Respuesta al Radicado No. IDU 202418500708712. Solicitud Intervención Calle 154 entre Carrera 17 y Avenida Carrera 19 - Localidad de Suba. Radicado UAERMV No. 20241120047562 de 18 de abril de 2024.

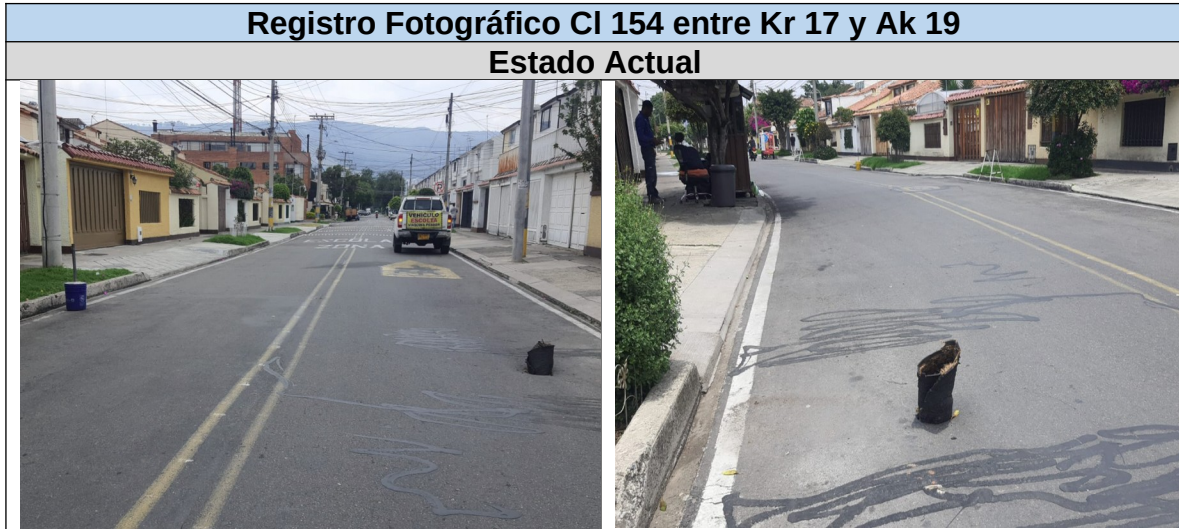
Ahora bien, la Gerencia de Infraestructura Urbana de la Unidad Administrativa Especial de Rehabilitación y Mantenimiento Vial – UAERMV realizó visita de verificación a la vía en mención el día 22 de marzo del año en curso, en la que se observó que en la calzada, cerca al andén, frente a la placa 17- 41 se presenta

falla tipo (hueco) y socavación de una profundidad entre 1,0 -1,2 m, razón por la cual aparentemente el daño se presenta debido a la filtración de agua de la red de acueducto, como se muestra en el registro fotográfico:

De acuerdo con lo anterior y en cumplimiento del artículo 21 de la Ley 1437 de 2011, sustituido por el artículo 1° de la Ley 1755 de 2015, se envía copia de la respuesta a la Empresa de Acueducto y Alcantarillado de Bogotá, para que desde su competencia emita respuesta de fondo directamente al peticionario y evalúe la posibilidad de realizar la intervención requerida.
